UNIVERSITA' DEGLI STUDI
DI GENOVA
FACOLTA' DI ARCHITETTURA

SCUOLA DI SPECIALIZZAZIONE
IN RESTAURO DEI MONUMENTI
A.A. 2005/2006

TESI DI SPECIALIZZAZIONE
Studio del lato Sud della Basilica di
Santa Maria Assunta in Carignano
GENOVA

FASCICOLO 1
TAVOLE

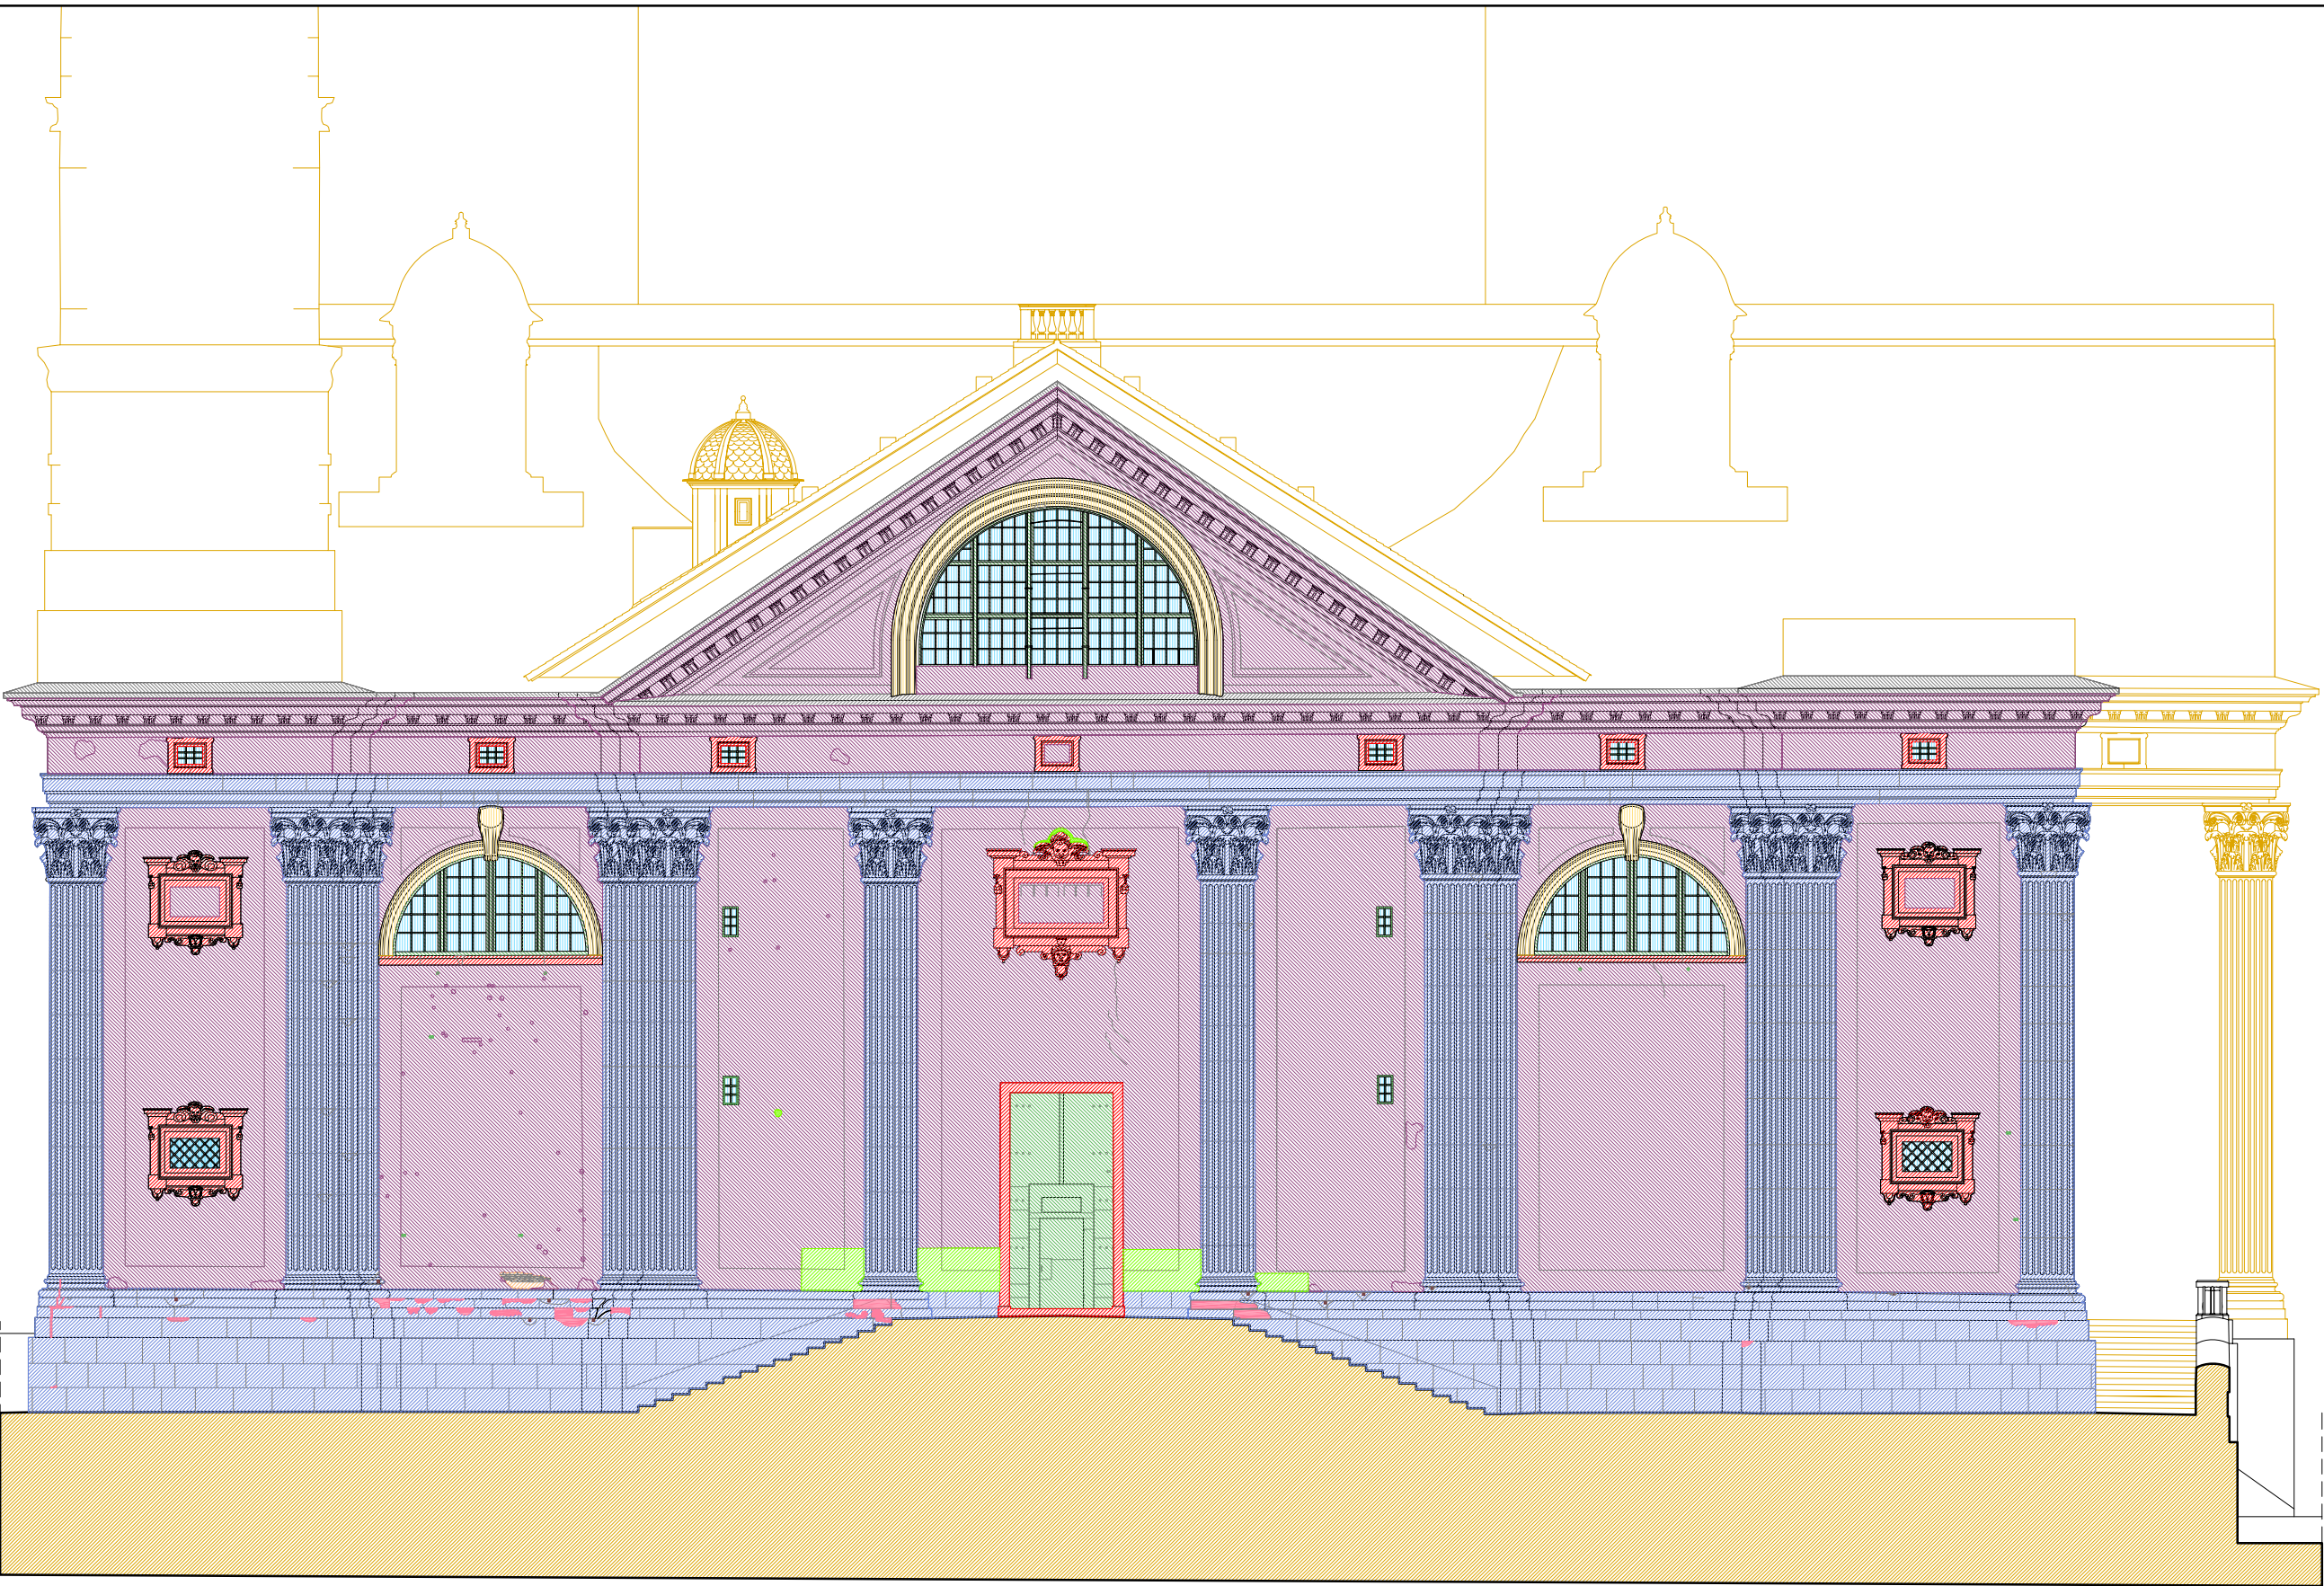
M1

OGGETTO TAVOLA
MAPPA DEI MATERIALI
PROSPETTO SUD

- L'intonaco è composto di malta di calce, sabbia di Voltri.
- Il supporto è una muratura in mattoni.
- Tutto il materiale lapideo utilizzato per il rivestimento del basamento e le lesene è stato realizzato con pietra di Finale.
- I rappezzi realizzati per riempire le porzioni mancanti nei conc di pietra di Finale e per sigillare alcuni giunti tra conci sono stati fatti con una malta a base di calce e pietra di Finale tritata.
- Il materiale lapideo utilizzato per le cornici e le lesene delle aperture è il marmo.
- L'ardesia si è riscontrata solo nel manto della copertura.
- I rappezzi per l'intonaco realizzati a destra e a sinistra della porta sono stati fatti con una malta cementizia con sabbia padana.

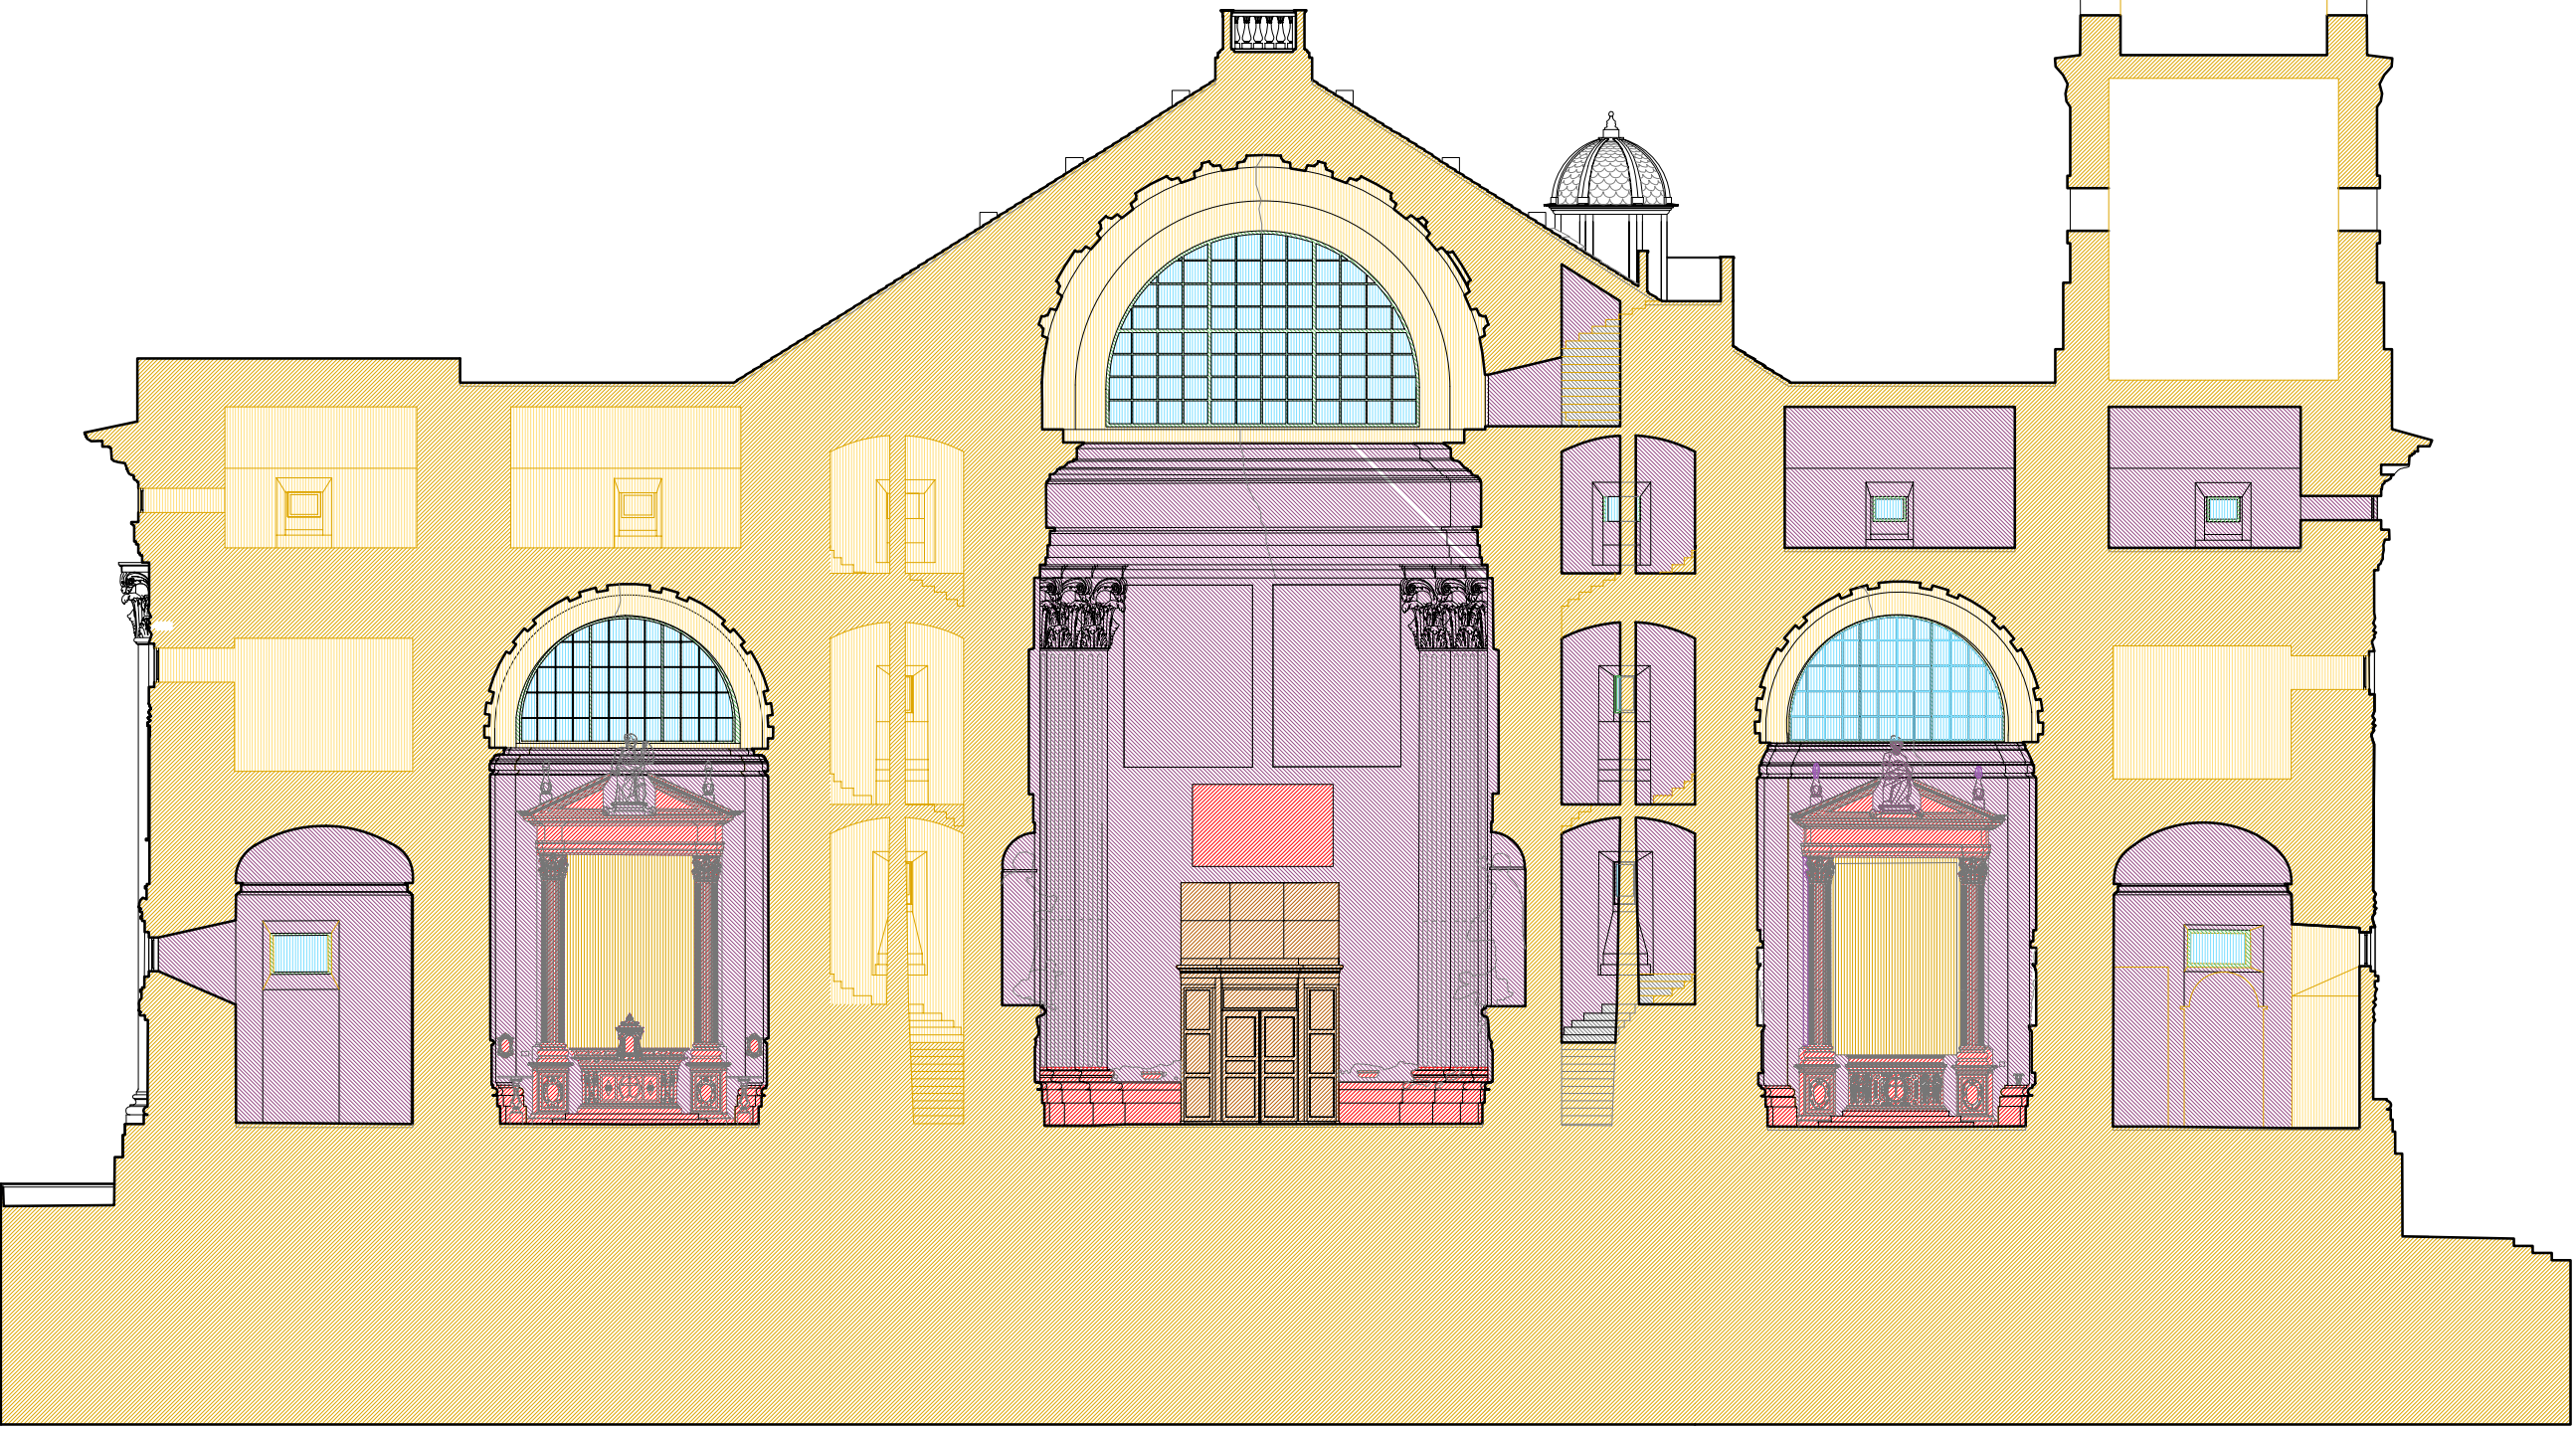
M2

OGGETTO TAVOLA
MAPPA DEI MATERIALI
SEZIONE A

- L'intonaco è composto di malta di calce, sabbia di Voltri.
- Il supporto è una muratura in mattoni.
- Il materiale lapideo utilizzato per il rivestimento del basamento è marmo bianco di Carrara.
- Tutta la superficie interna è rivestita con due strati di tinta acrilica

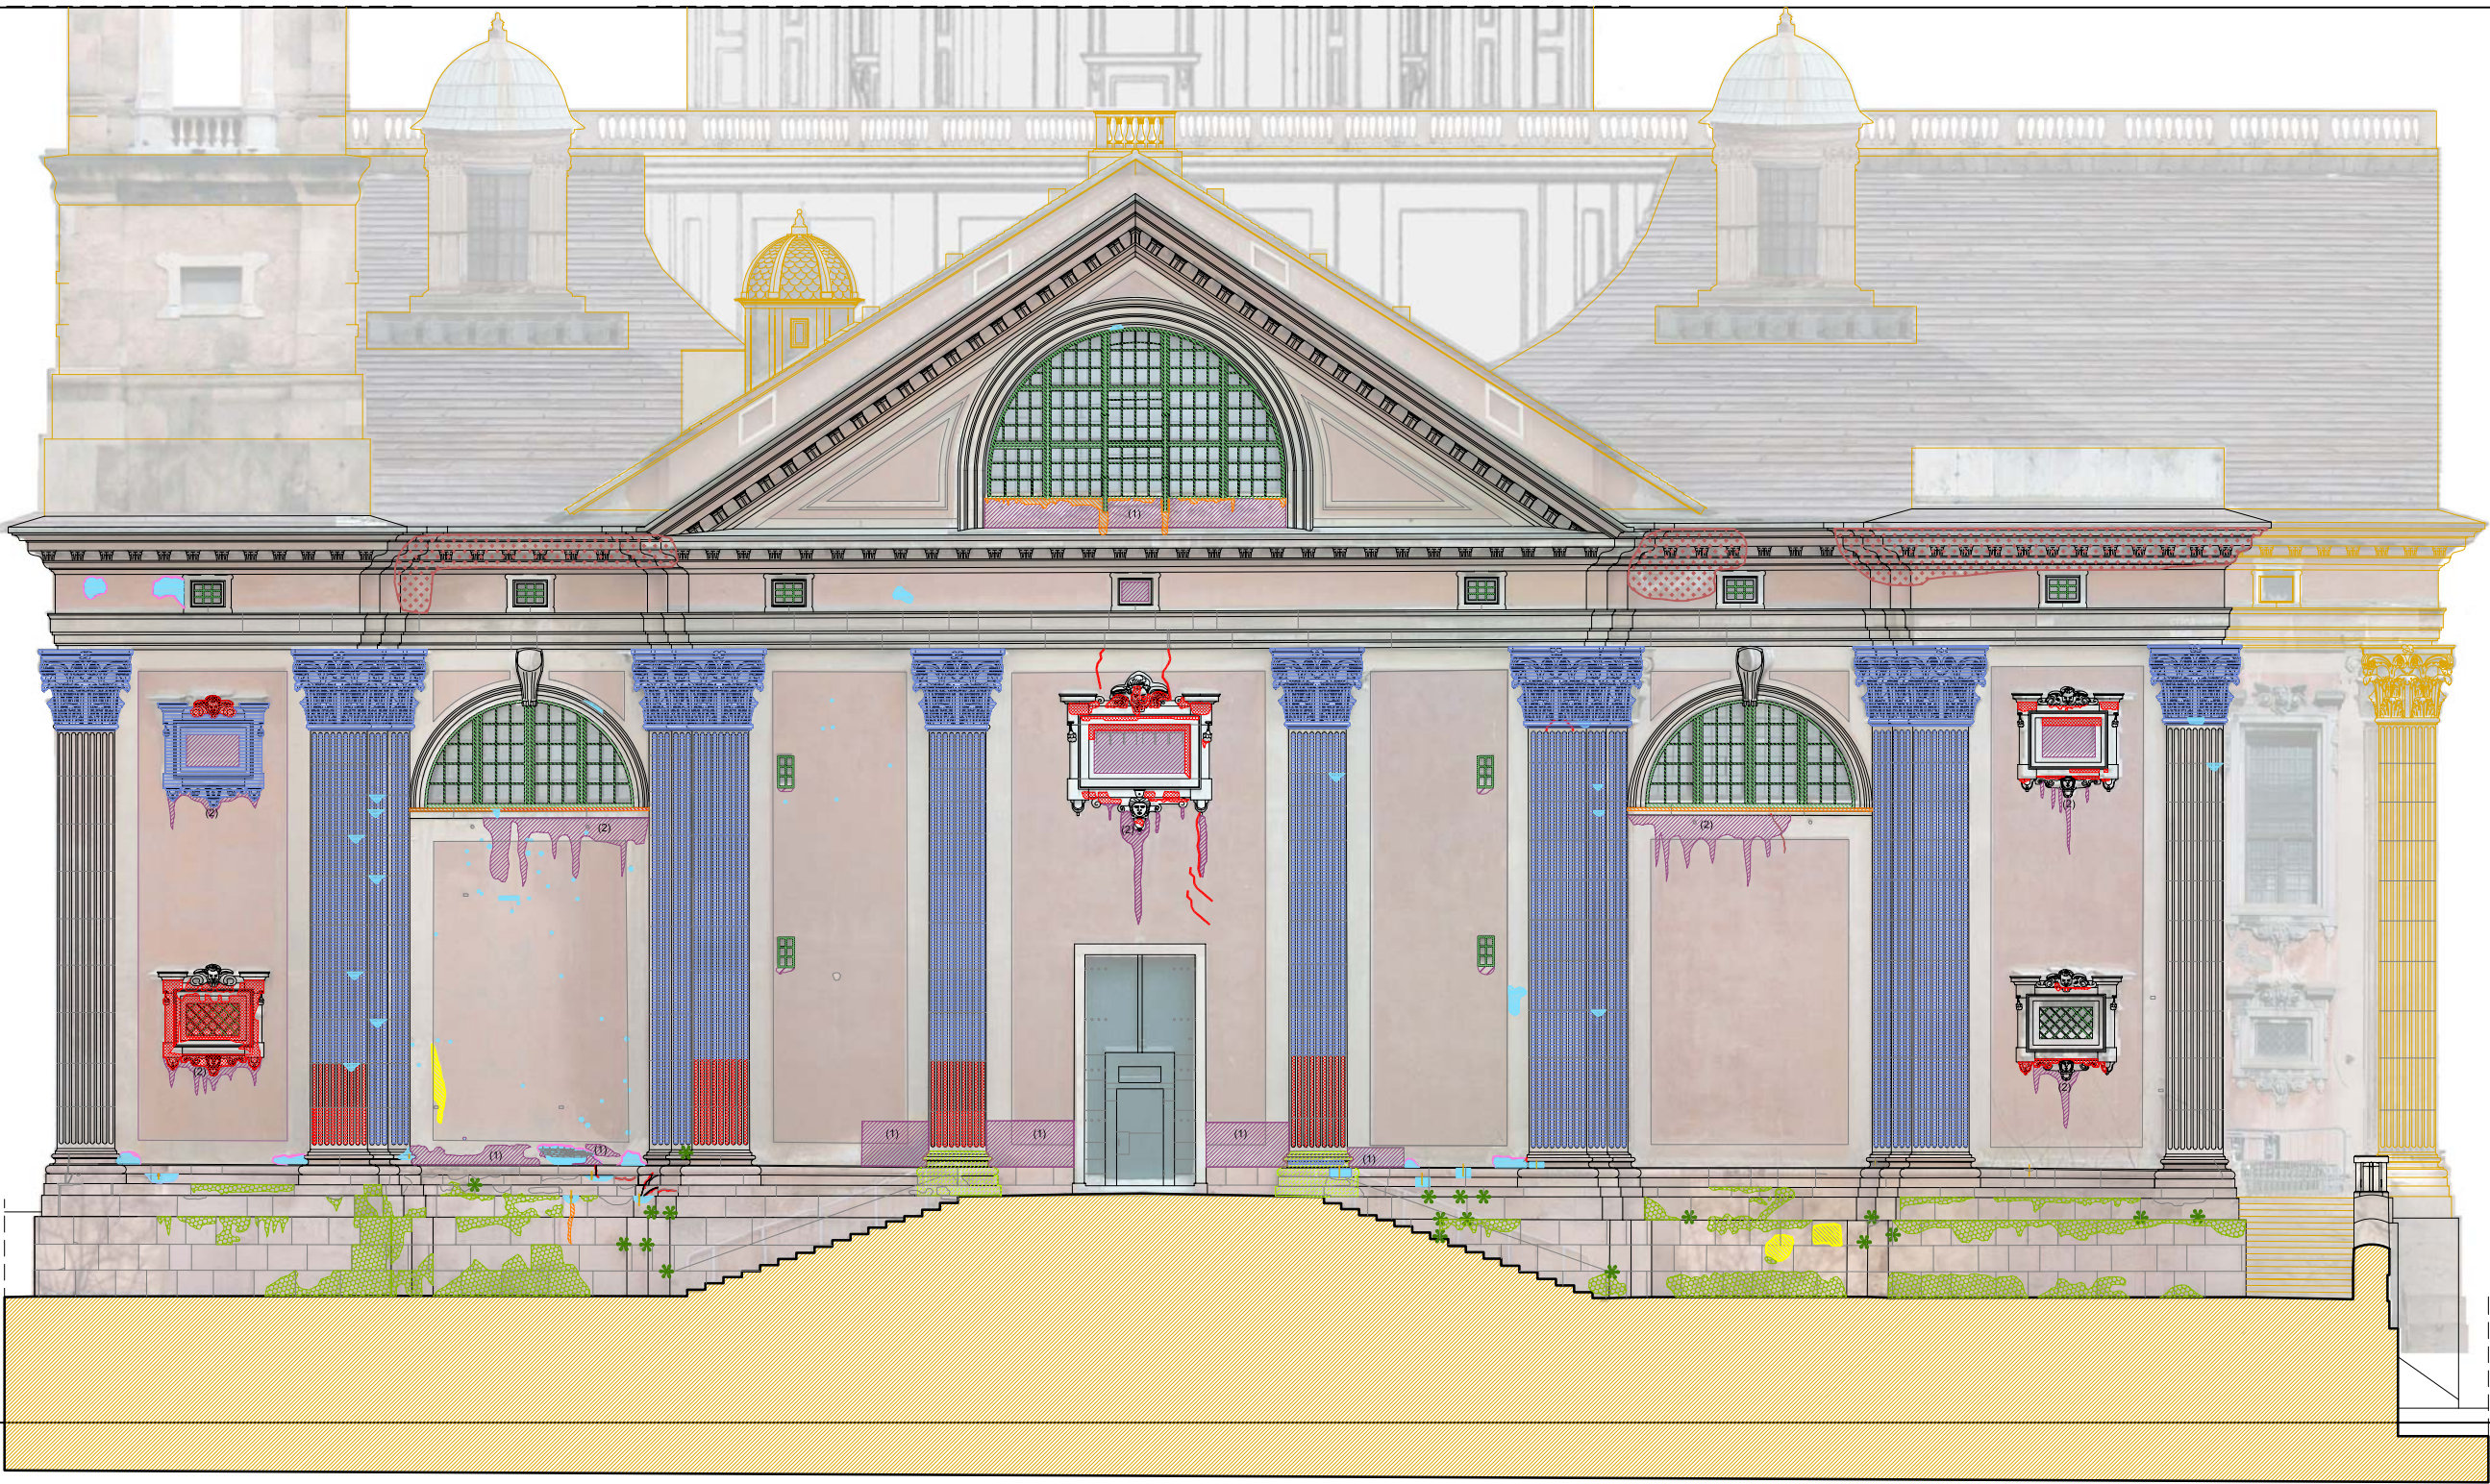
TAVOLA
D1

OGGETTO TAVOLA
MAPPA DEI DEGRADI
PROSPETTO SUD

Crosta nera		Disgregazione		Efflorescenza		Fessurazione		Macchia di natura antropica: graffiti, pittura		Patina biologica		Ossidazione delle grappe metalliche		Non rilevato
	Deposito superficiale		Distacco		Erosione		Macchia di ruggine		Mancanza		Presenza di vegetazione		Ossidazione degli infissi metallici

- Erosione: si specificherà se si tratta di: erosione profonda (1) ed erosione da dilavamento (2), mentre l'erosione superficiale diffusa non verrà mappata per trovarsi generalizzata su tutte le superfici intonacate e lapidee.
- Mancanza: con questo piccolo segno verranno segnalate le piccole entità mancanti sull'intonaco. Probabilmente si tratta di schegge di bombardamento.
- Tutta la superficie intonacata presenta un fenomeno di craquelure lieve che non verrà mappato per lasciare più chiara la lettura della mappa.

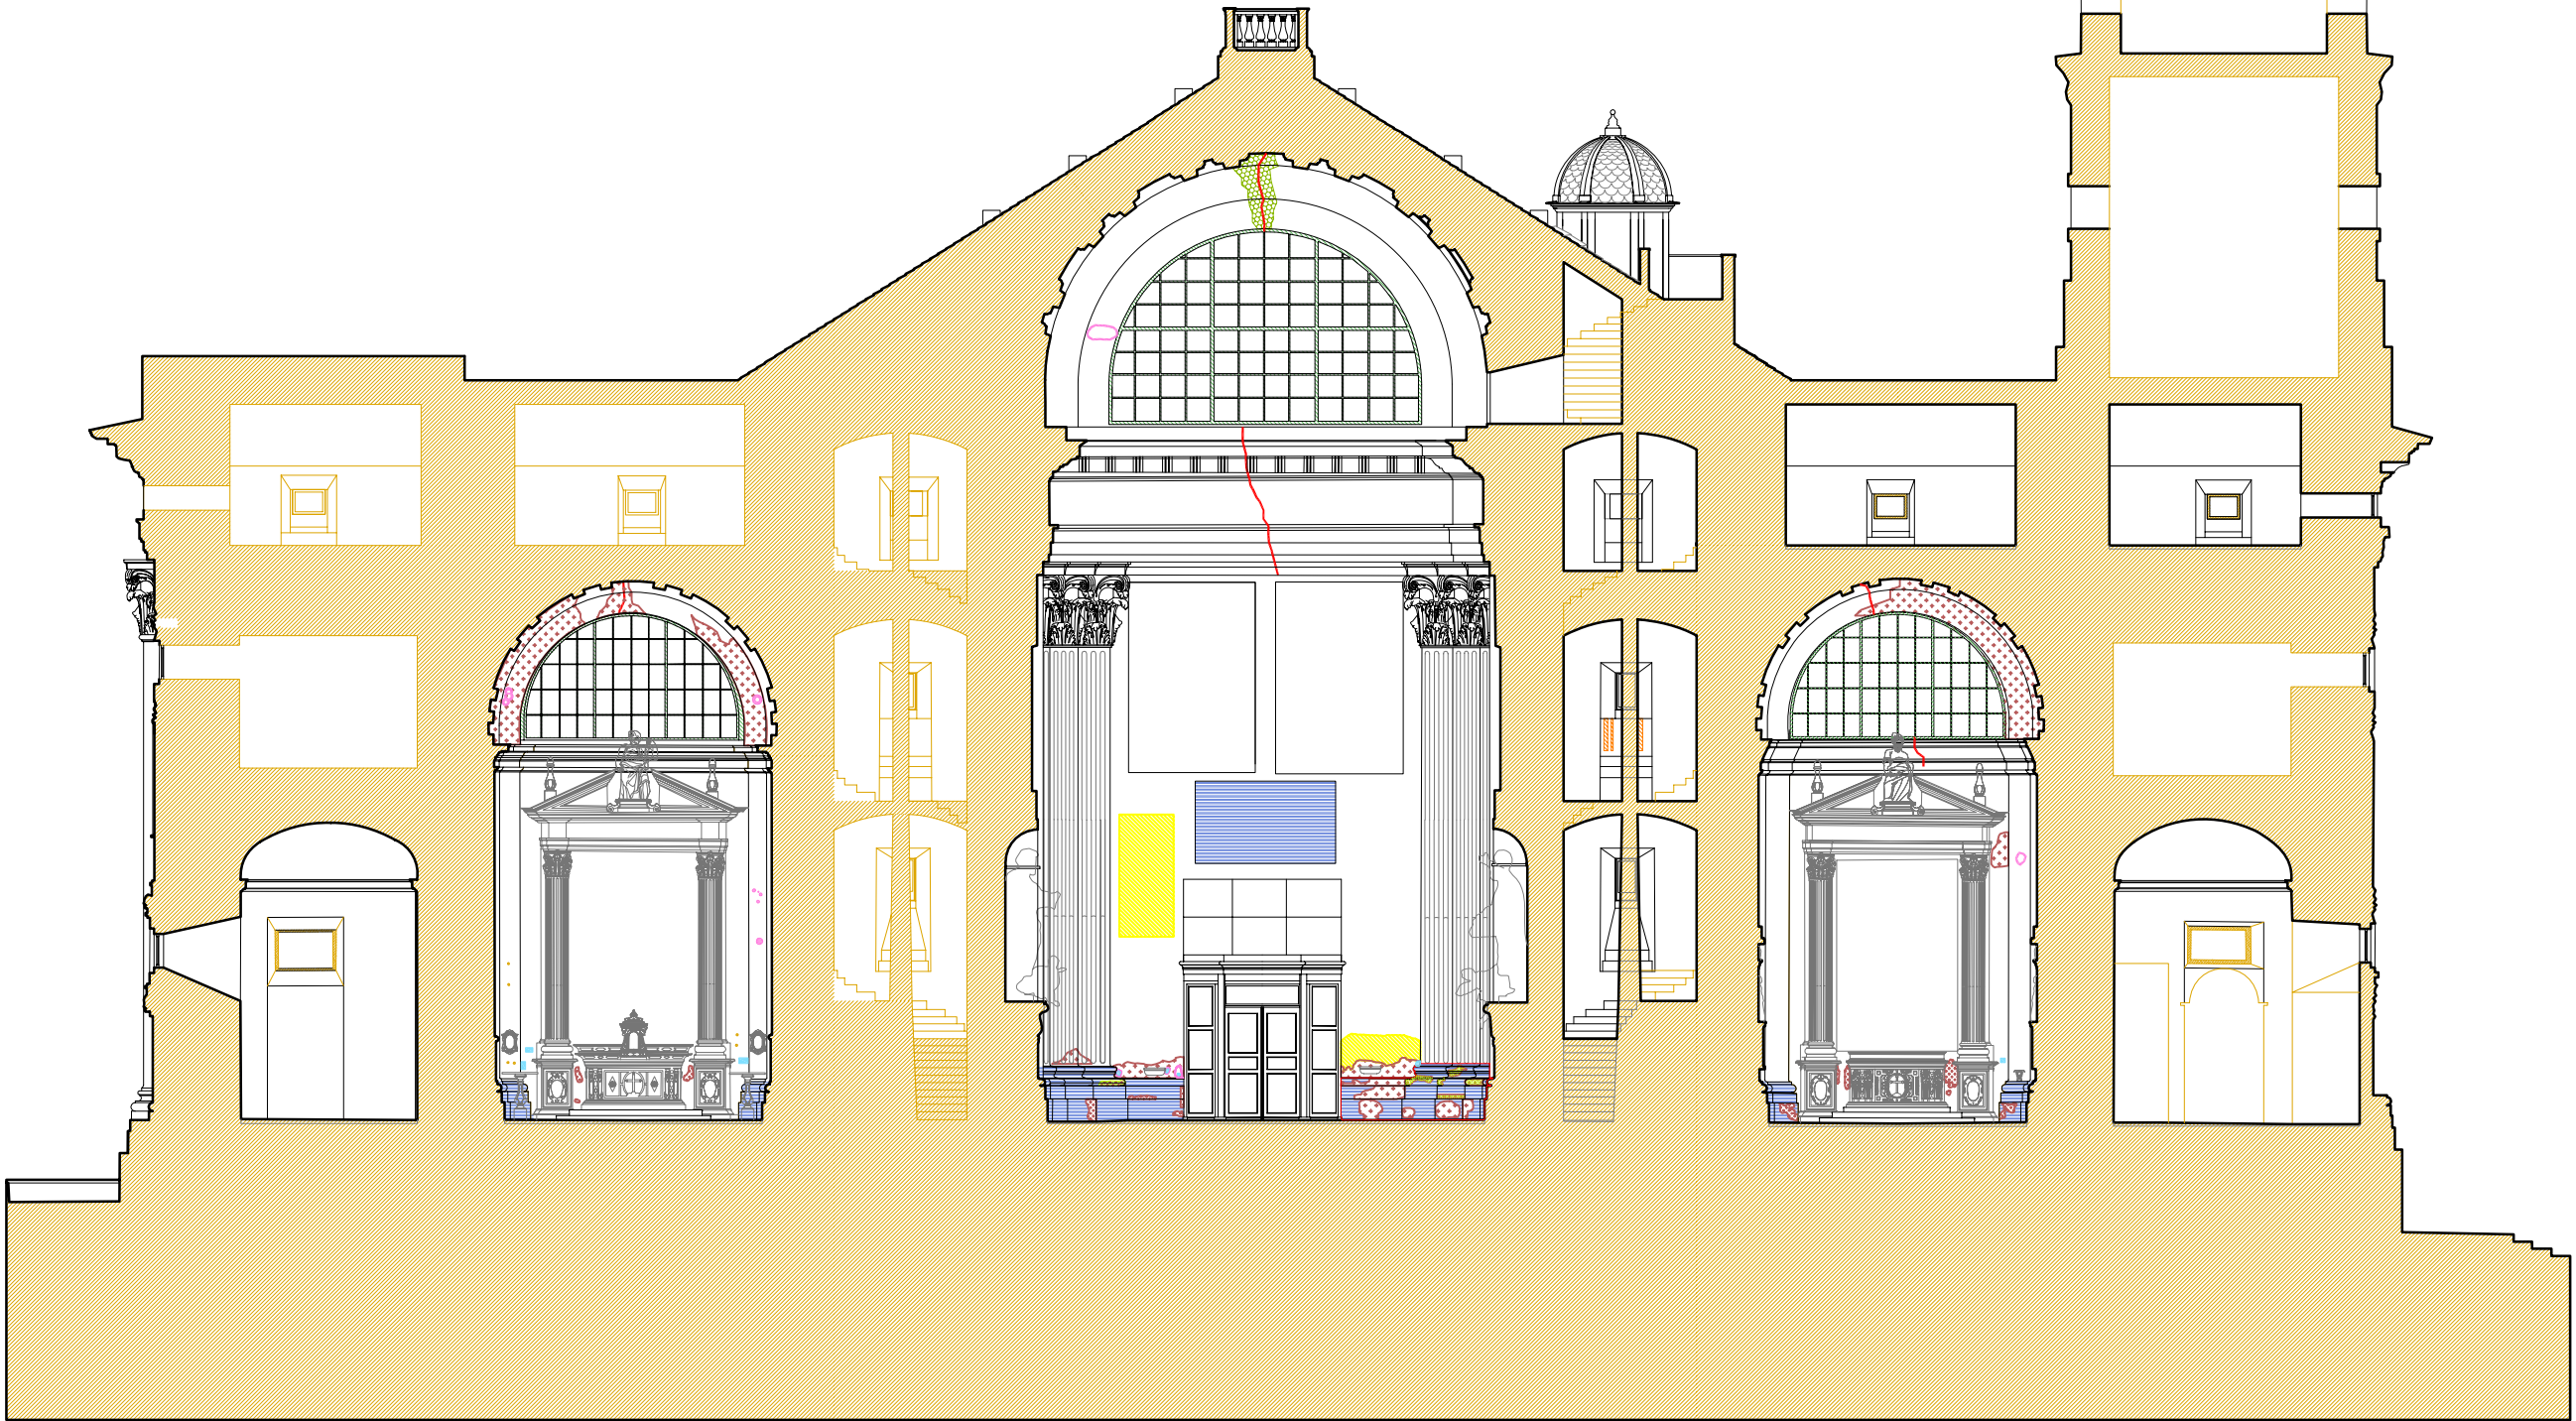
D2

OGGETTO TAVOLA
MAPPA DEI DEGRADI
SEZIONE A

1. *Disgregazione*: Le aree mappate con il retino di disgregazione presentano contemporaneamente il fenomeno di *esfoliazione ed efflorescenza salina*.
2. *Deposito Superficiale*: Tutte le superfici presentano uno strato di deposito superficiale incoerente, le aree mappate presentano un tipo di deposito coerente, molto aderente alla superficie.
2. *Macchia*: Sulla fotografia si avvertono delle macchie di colore biancastro che in realtà sono il prodotto di uno strato di pittura acrilica dato non uniformemente sulla superficie.
