Ambiente B1 - Pianta con proiezione¹⁾ della volta

Mappatura dei fenomeni di degrado¹⁾

Ambiente B1 - Sviluppo

Mappatura dei fenomeni di degrado

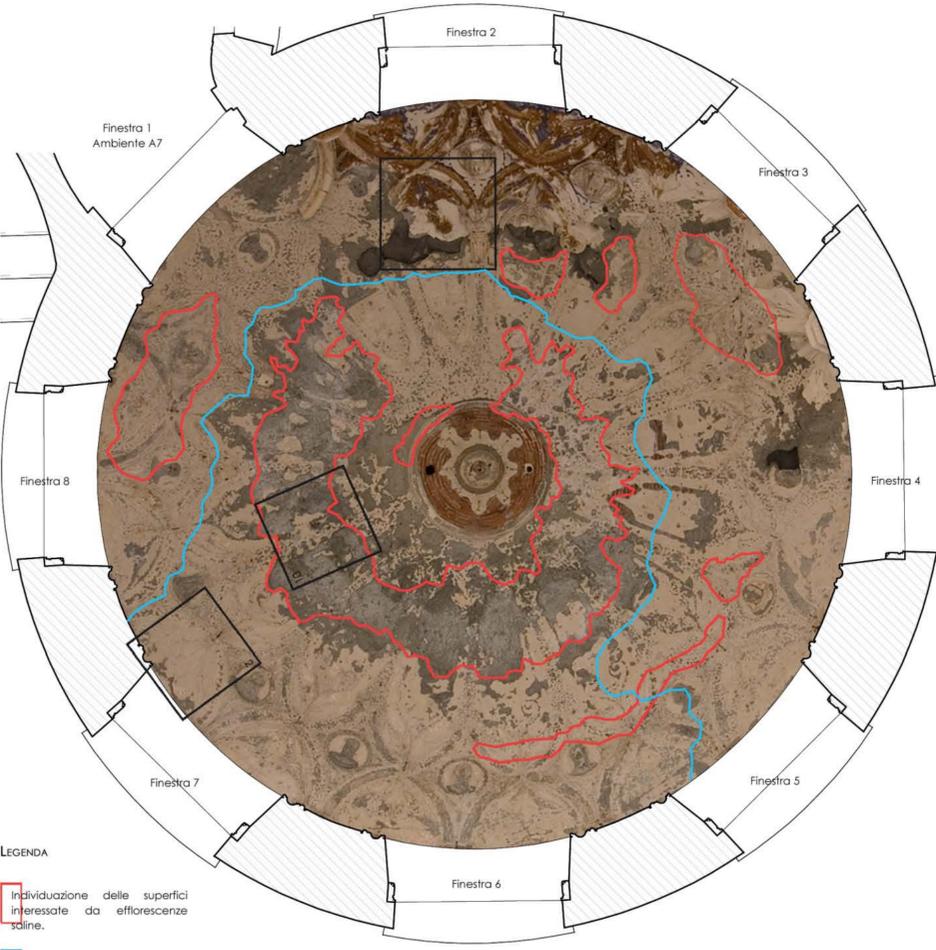
I fenomeni di degrado riguardano sia le pareti verticali sia la volta, e sono in buona parte legati alla prolungata esposizione del locale agli agenti atmosferici. Tale esposizione è dovuta all'assenza dei serramenti che un tempo chiudevano il perimetro dell'ambiente. I materiali utilizzati per decorare questo locale (per esempio le coloriture a tempera, le dorature e gli stucchi), non essendo stati pensati per resistere a vento e piogge, hanno subito un degrado molto veloce e diffuso, che ha comportato la quasi totale scomparsa delle decorazioni a rilievo della volta e delle pitture blu e oro delle specchiature fra le finestre.
Si sono così sviluppate lacune di tipo superficiale molto estese, e lacune intermedie e profonde localizzate, che hanno interessato tutti gli strati di intonaco. In alcuni punti la tessitura muraria o le lastre di ardesia isolate. In quest'ultimo caso l'ardesia risulta scagliata. Sotto tramontana inoltre, l'intonaco risulta eroso ed attorno alle finestre disgregato.

Un'altra causa di degrado, che riguarda specialmente la volta, è da leggersi nella mancata manutenzione del sistema di copertura che ha provocato e continua a provocare macchie di umidità ed efflorescenze, specie nella porzione compresa fra la chiave e le reni.
Non da ultimo vanno citate le attività vandaliche di intrusi che hanno deturpato con graffiti ed incisioni anche questo ambiente, come quelli collocati al piano terreno. Graffiti e incisioni si trovano ad altezza uomo e si sovrappongono alle scarse tracce di decorazione blu e oro superstiti.

Presenza di umidità.
La volta in B1 (area intorno alla chiave di volta e fin quasi alle reni) è interessata da infiltrazioni d'acqua dovute ad una cattiva tenuta del sistema di copertura. Il fenomeno si fa particolarmente evidente in concomitanza delle piogge.
Altre zone interessate da umidità sono le fasce basamentali delle specchiature fra le finestre (l'acqua piovana non è schermata da alcun infisso).

Efflorescenze.
Nella stessa area interessata da infiltrazioni d'acqua (dalla chiave alle reni della volta), gli intonaci sono coperti da efflorescenze saline biancastre, polverulente, non fitticose. Le efflorescenze coprono sia l'intonachino che l'arriccio. Efflorescenze con caratteristiche simili ma di minor entità sono presenti anche sopra alle finestre e in basso alla base delle specchiature.

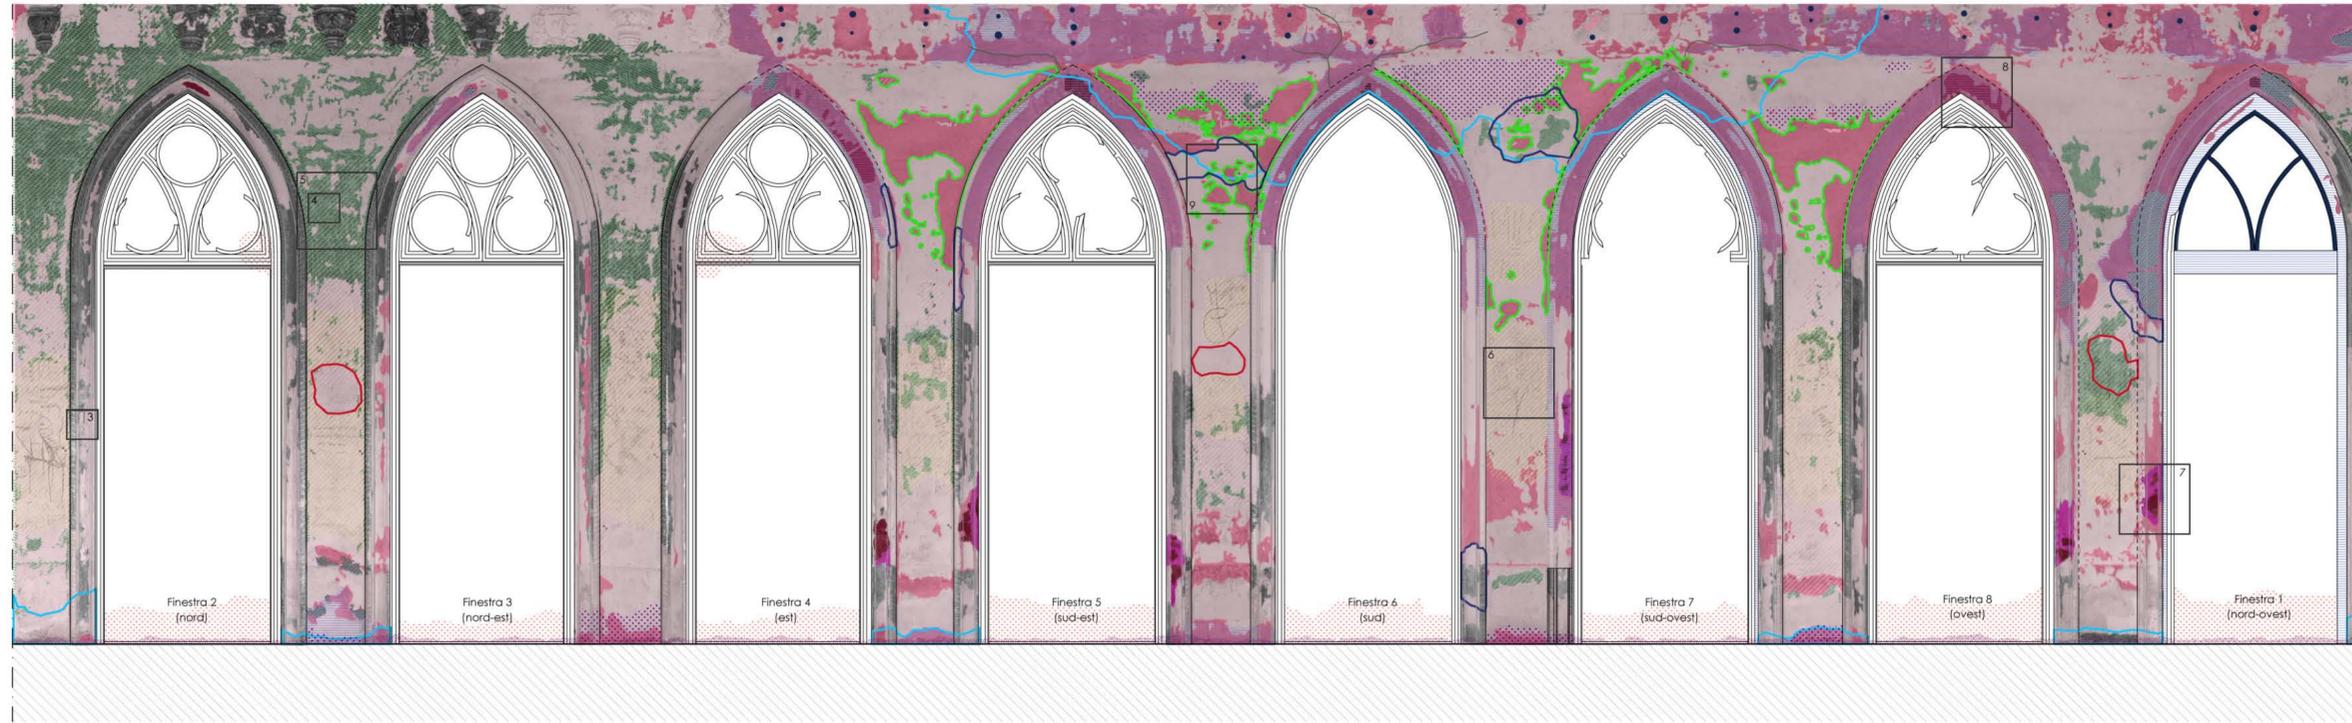
Mancanze nelle specchiature fra le finestre.
Alcune mancanze di intonaco hanno portato in luce la tessitura muraria sottostante. Tali mancanze sono concentrate fra i 40 e i 150 centimetri da terra, si trovano in corrispondenza delle cornici delle buccature e sono contornate da estese lacune profonde dell'intonaco.
Scagliatura dell'ardesia.
In alcuni casi, sia sulle murature di perimetro (in corrispondenza degli archi delle finestre) che sulla volta, le mancanze hanno rese visibili le lastre di ardesia isolate. Tali lastre sono affette da forte scagliatura ed in alcuni casi sono profondamente fessurate.
