### I prospetti

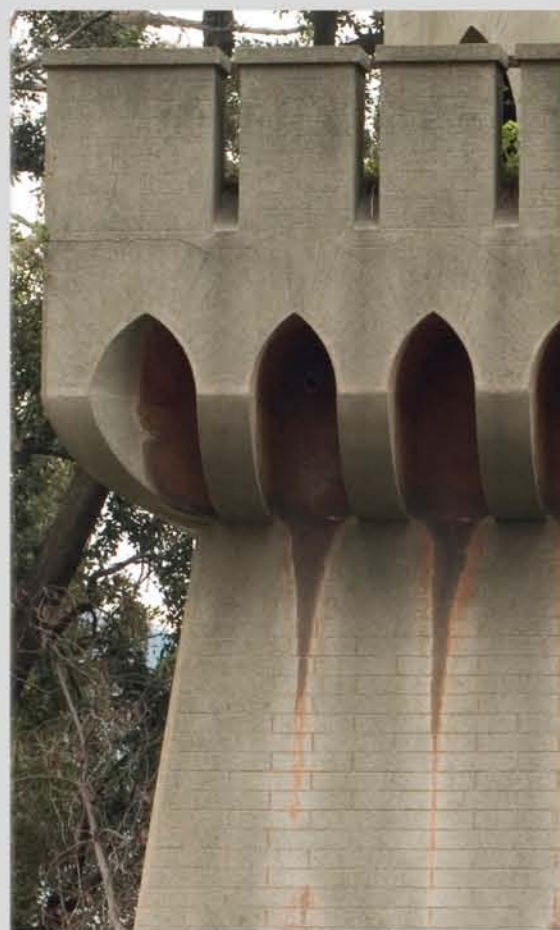
**Stato attuale**  
Intonaci di malta di calce idraulica e sabbia. L'intonachino è mancante in tutte le superfici ad eccezioni di pochi lacerti nelle aree maggiormente riparate. Sull'intonachino si trovano coloriture a calce.  
Fatta eccezione per l'avanzato stato di erosione e per la patina biologica, lo stato di conservazione delle malte è buono e queste conservano notevole resistenza all'abrasione.

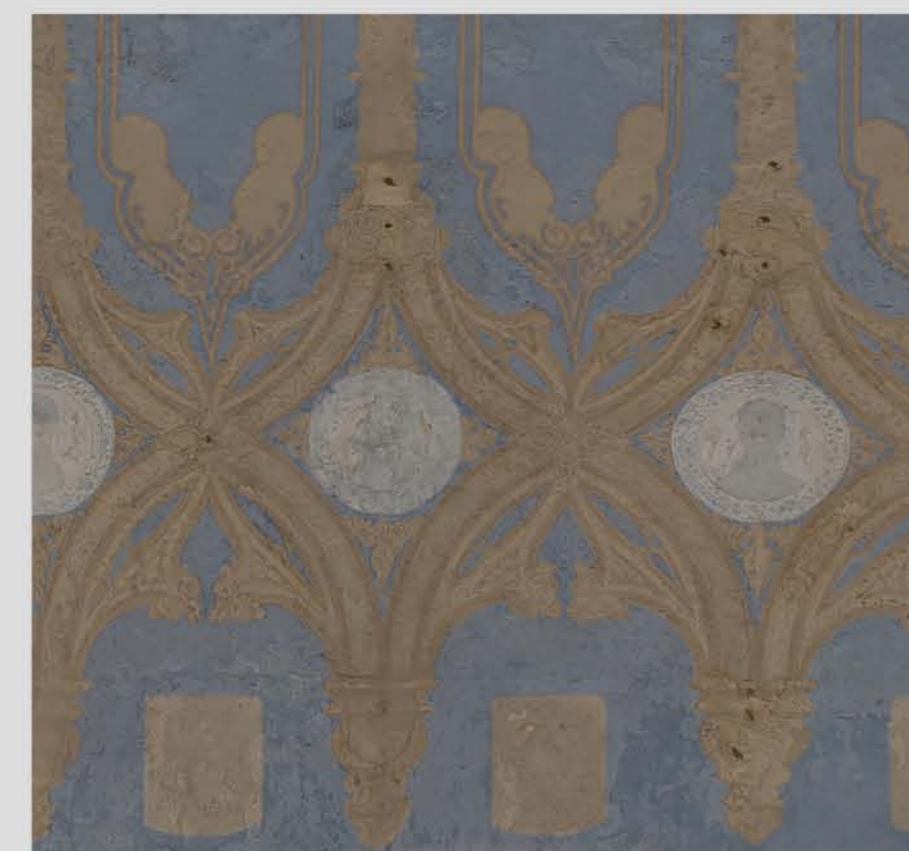
**Stato attuale:**  
Ariccio differenziato: nella parte basamentale, fino a circa 80 cm dal pavimento è costituito da una malta di calce idraulica e sabbia locale, nelle zone superiori il legante è costituito da calce aerea. Intonachino di calce aerea e sabbia marina locale.  
La malta è fortemente degradata, in stato di polverizzazione e con presenza di efflorescenze saline, per le infiltrazioni d'acqua dalla copertura e per l'azione erosiva del vento. Fino a circa 1.5 metri da terra vi sono numerosi graffi a pennarello.

- Operazioni:
  1. pulitura dei depositi superficiali e rimozione dei graffi;
  2. integrazione con malta delle mancanze di intonaco
  3. abbassamento del tono delle lacune con velature a latte di calce
  4. stesura di campiture di colore entro i contorni del disegno preparatorio;
- Le velature potranno essere completate con ombreggiature per simulare la plasticità degli stucchi originali.

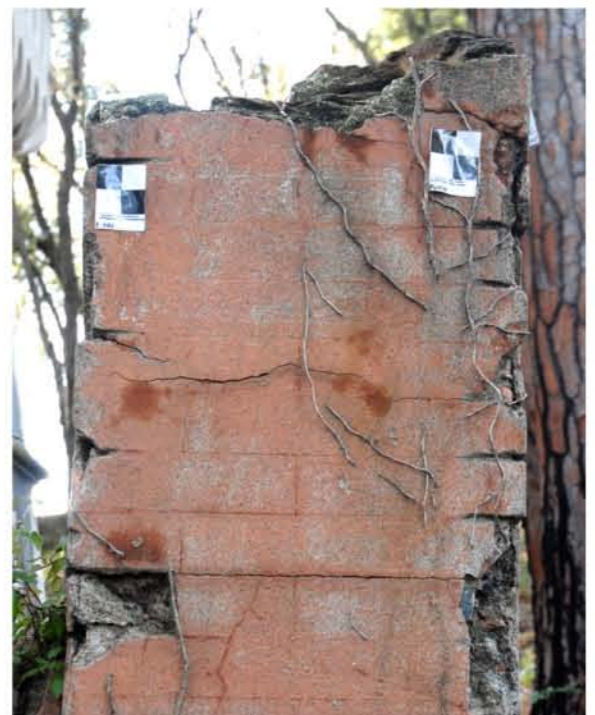
**Stato attuale**  
Intonaco realizzato con malta di calce e sabbia marina locale. Coloritura a calce tonalità rosso mattone. Le superfici presentano mancanze e lacune che interessano anche più strati d'intonaco, fessurazioni e fratture, distacchi dell'intonaco. Nonostante l'erosione superficiale, la malta ha un'ottima coesione e tenacità.

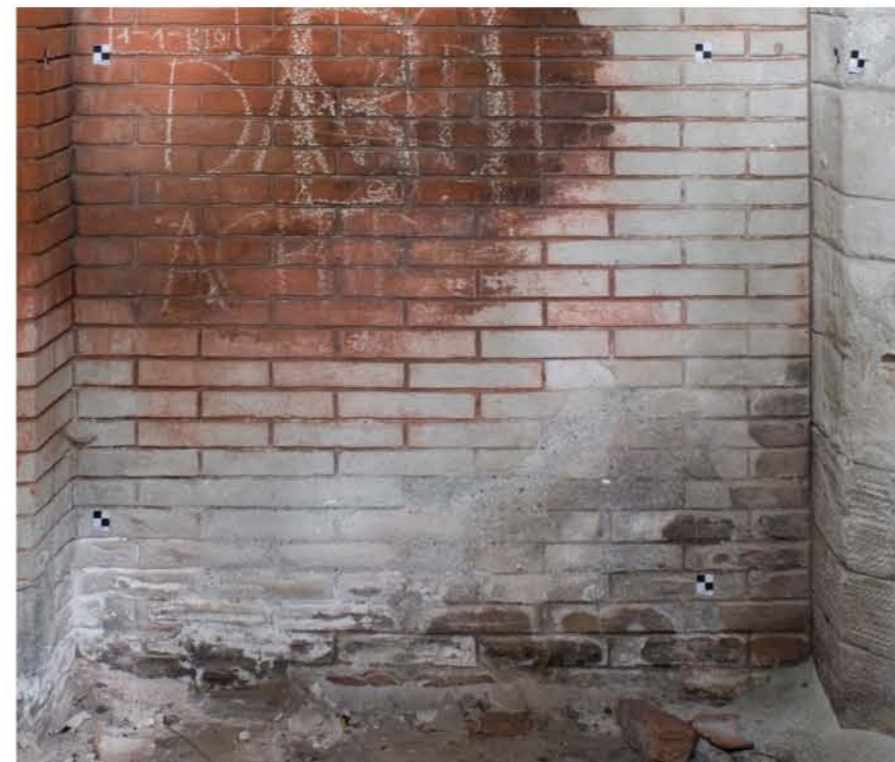
**Stato attuale.**  
Superficie intonacata con malta di calce aerea e sabbia marina di Pegli colorata con finte a calce di tonalità rosso mattone modellata a simulare un paramento in laterizi facciavista.  
Le malte dei primi corsi di finiti mattoni sono disgregate e presentano efflorescenze saline. Sulla superficie si trovano patine biologiche e graffi realizzati con gesso
