*L'anima singolare di un
edificio straordinario*

(La sorprendente struttura celata)

Chiesa di S. Maria Addolorata. Aspetto esterno apparentemente “tradizionale”...

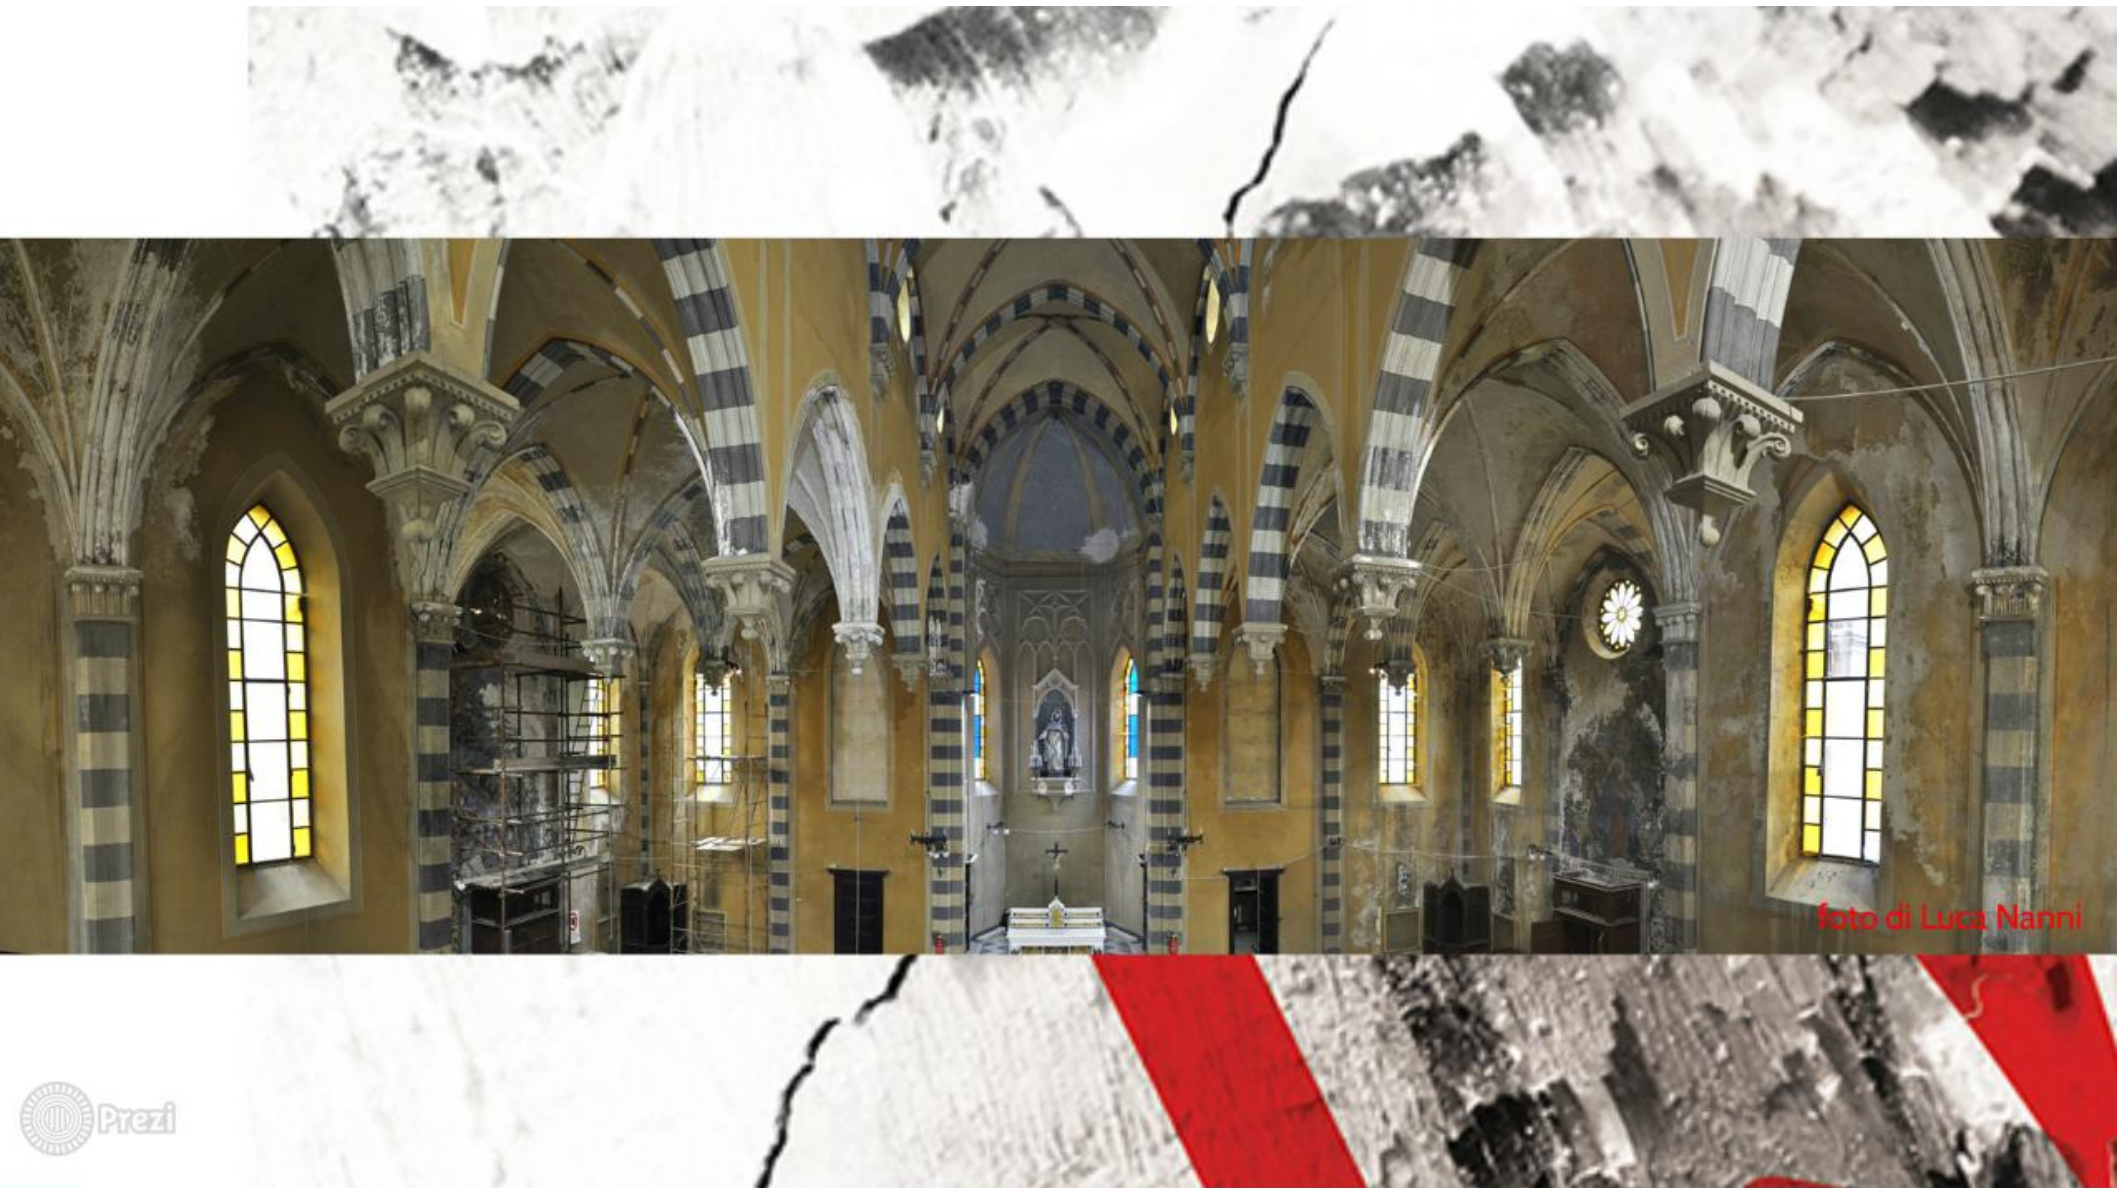
L'interno è al contrario sorprendente. Una selva di capitelli senza colonna, l'intera aula è liberamente percorribile, senza sostegni.

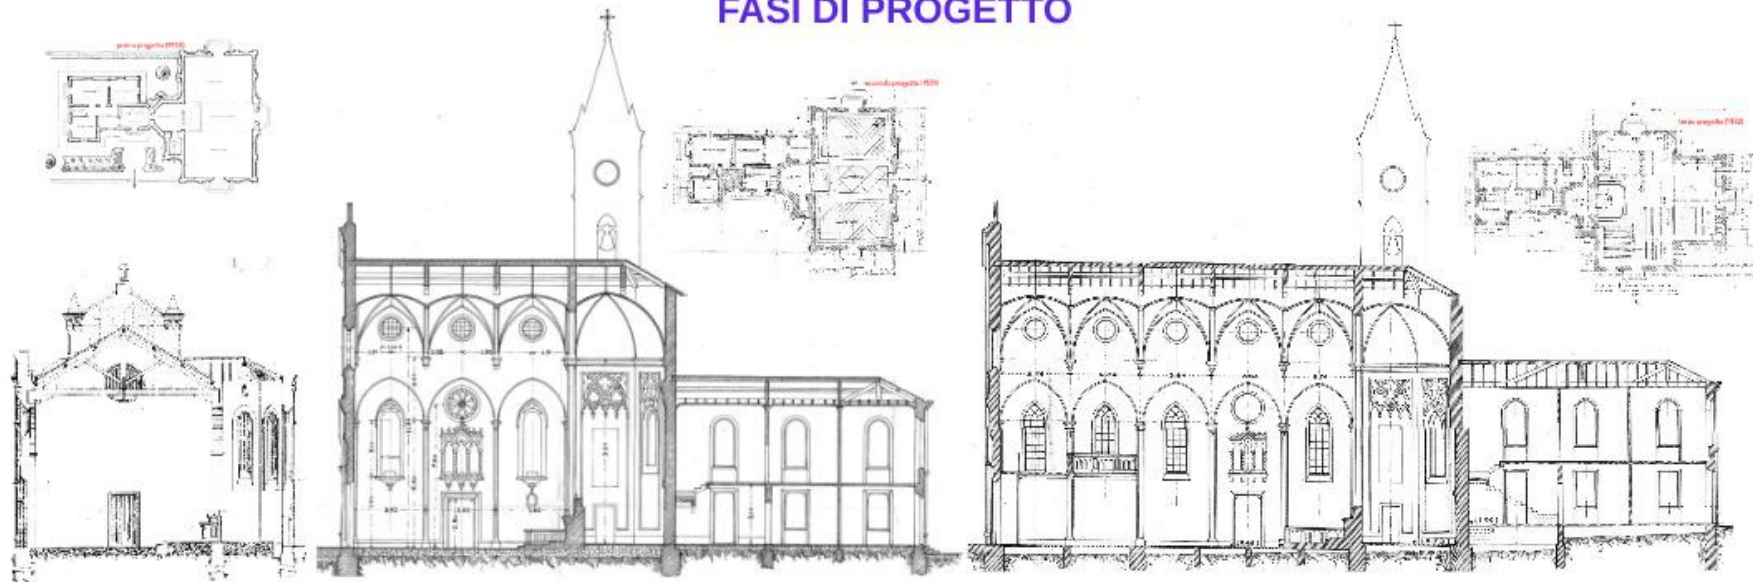
primo progetto

secondo progetto

terzo progetto

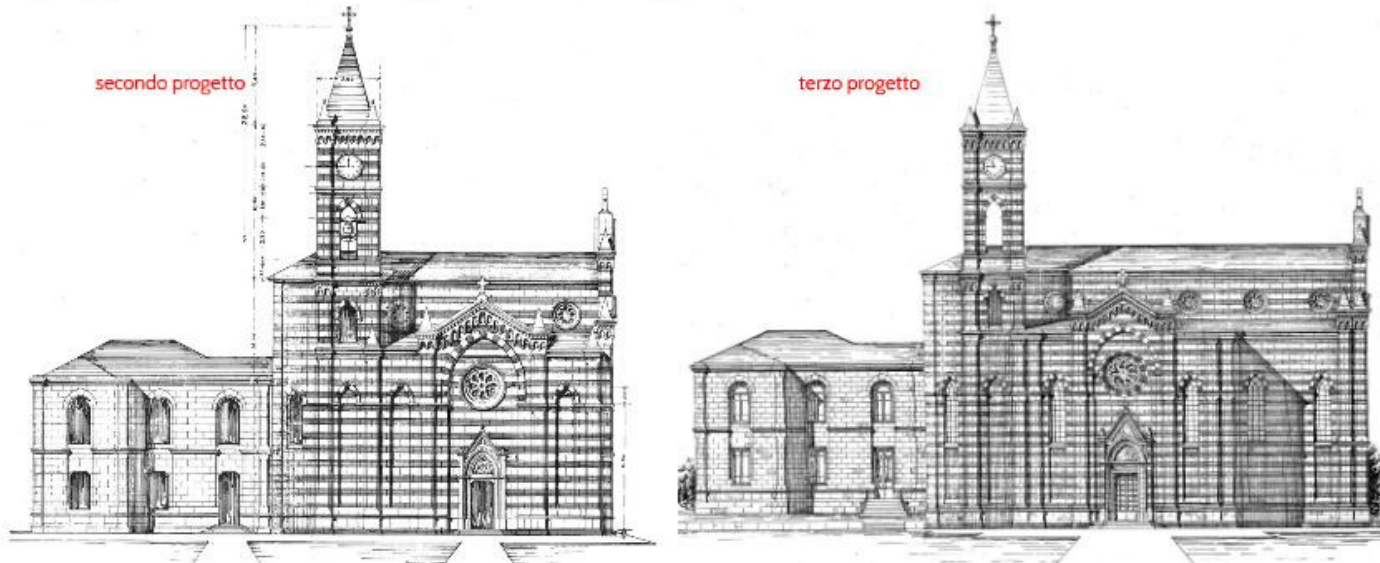
Dai documenti si è risaliti a tre principali progetti: al primo, di tono minore ma con struttura ancora “classica” si passa alla seconda proposta, che presenta già le caratteristiche del costruito; il terzo progetto prevede l'ampliamento

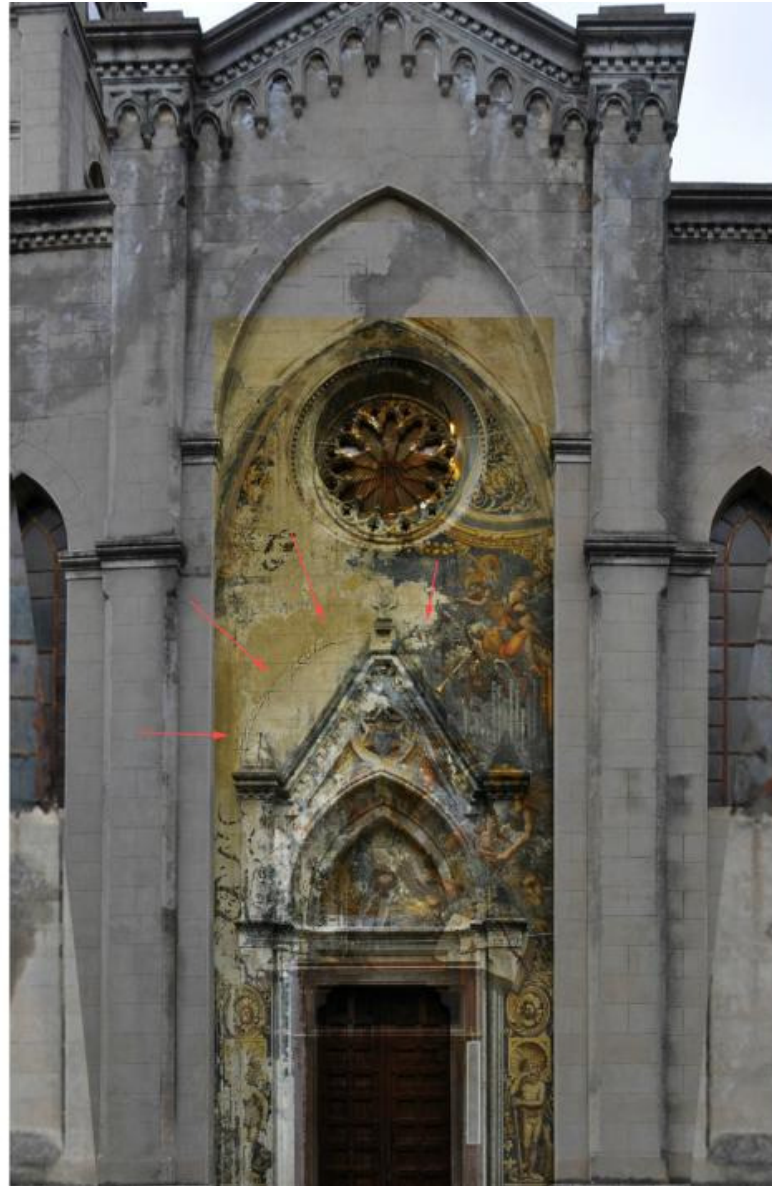
La medesima lesione è riscontrata all'esterno. Dalla sovrapposizione si nota la definizione geometrica a semicerchio. E' indice di una discontinuità nella struttura dell'edificio.

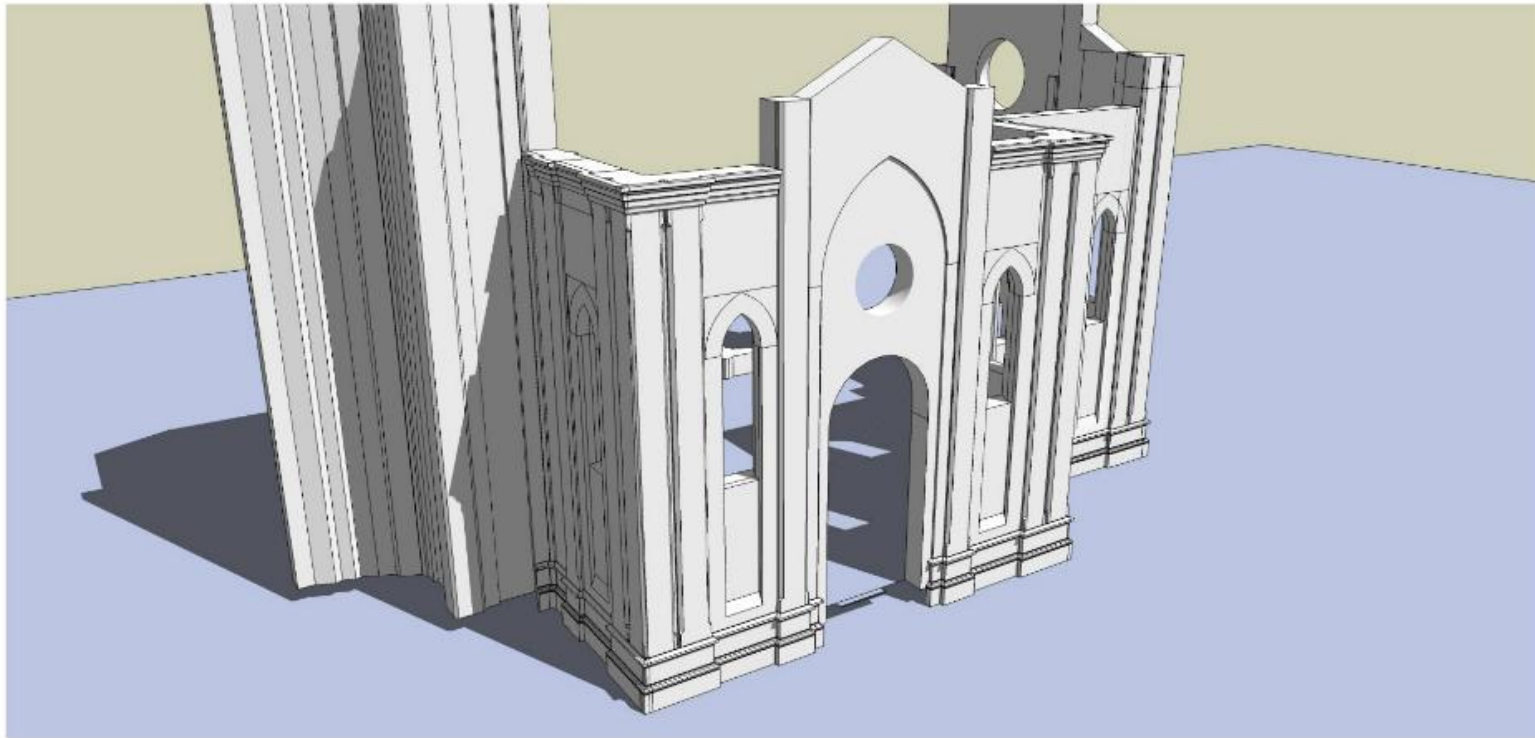
Il blocco del portale è separato rispetto alla struttura muraria.

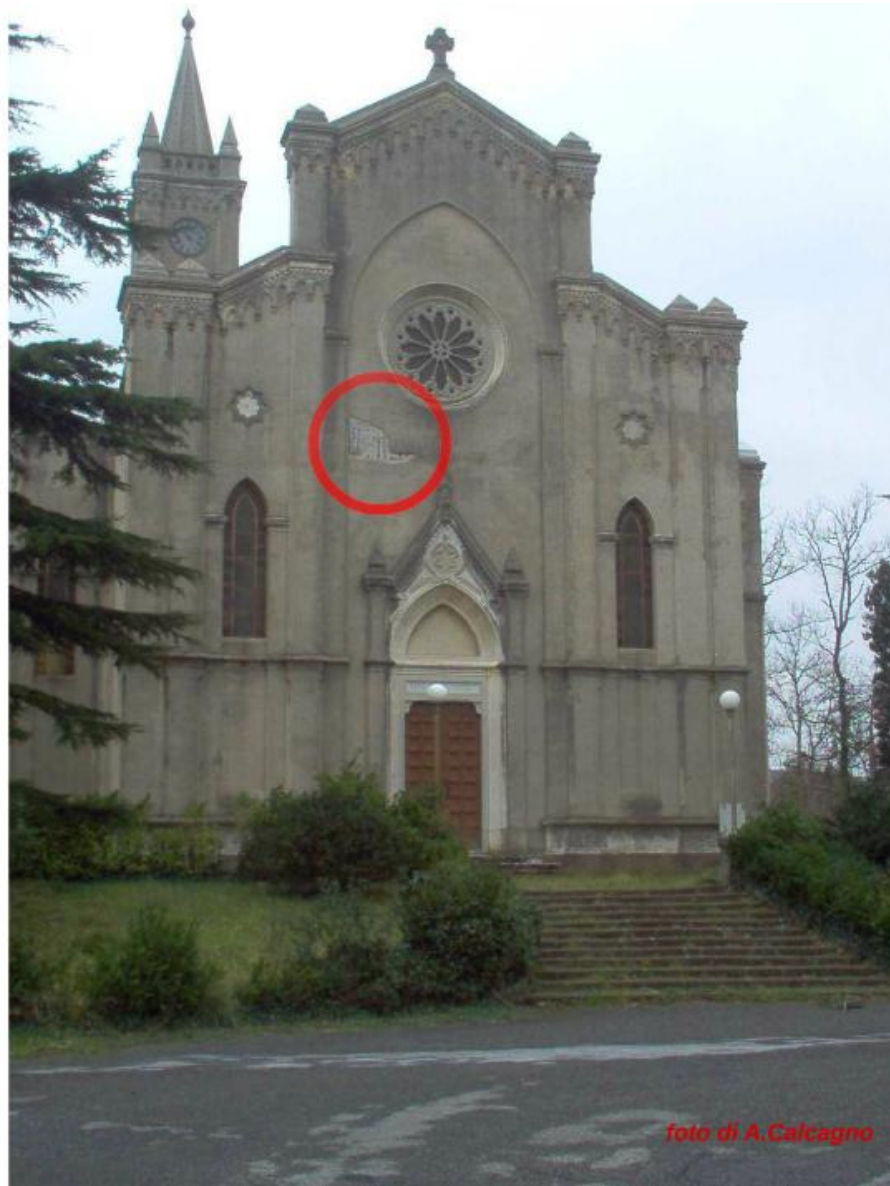
Ulteriori segni della struttura interna dell'edificio sono visibili in una fotografia ripresa prima di un recente intervento di ritonacatura.

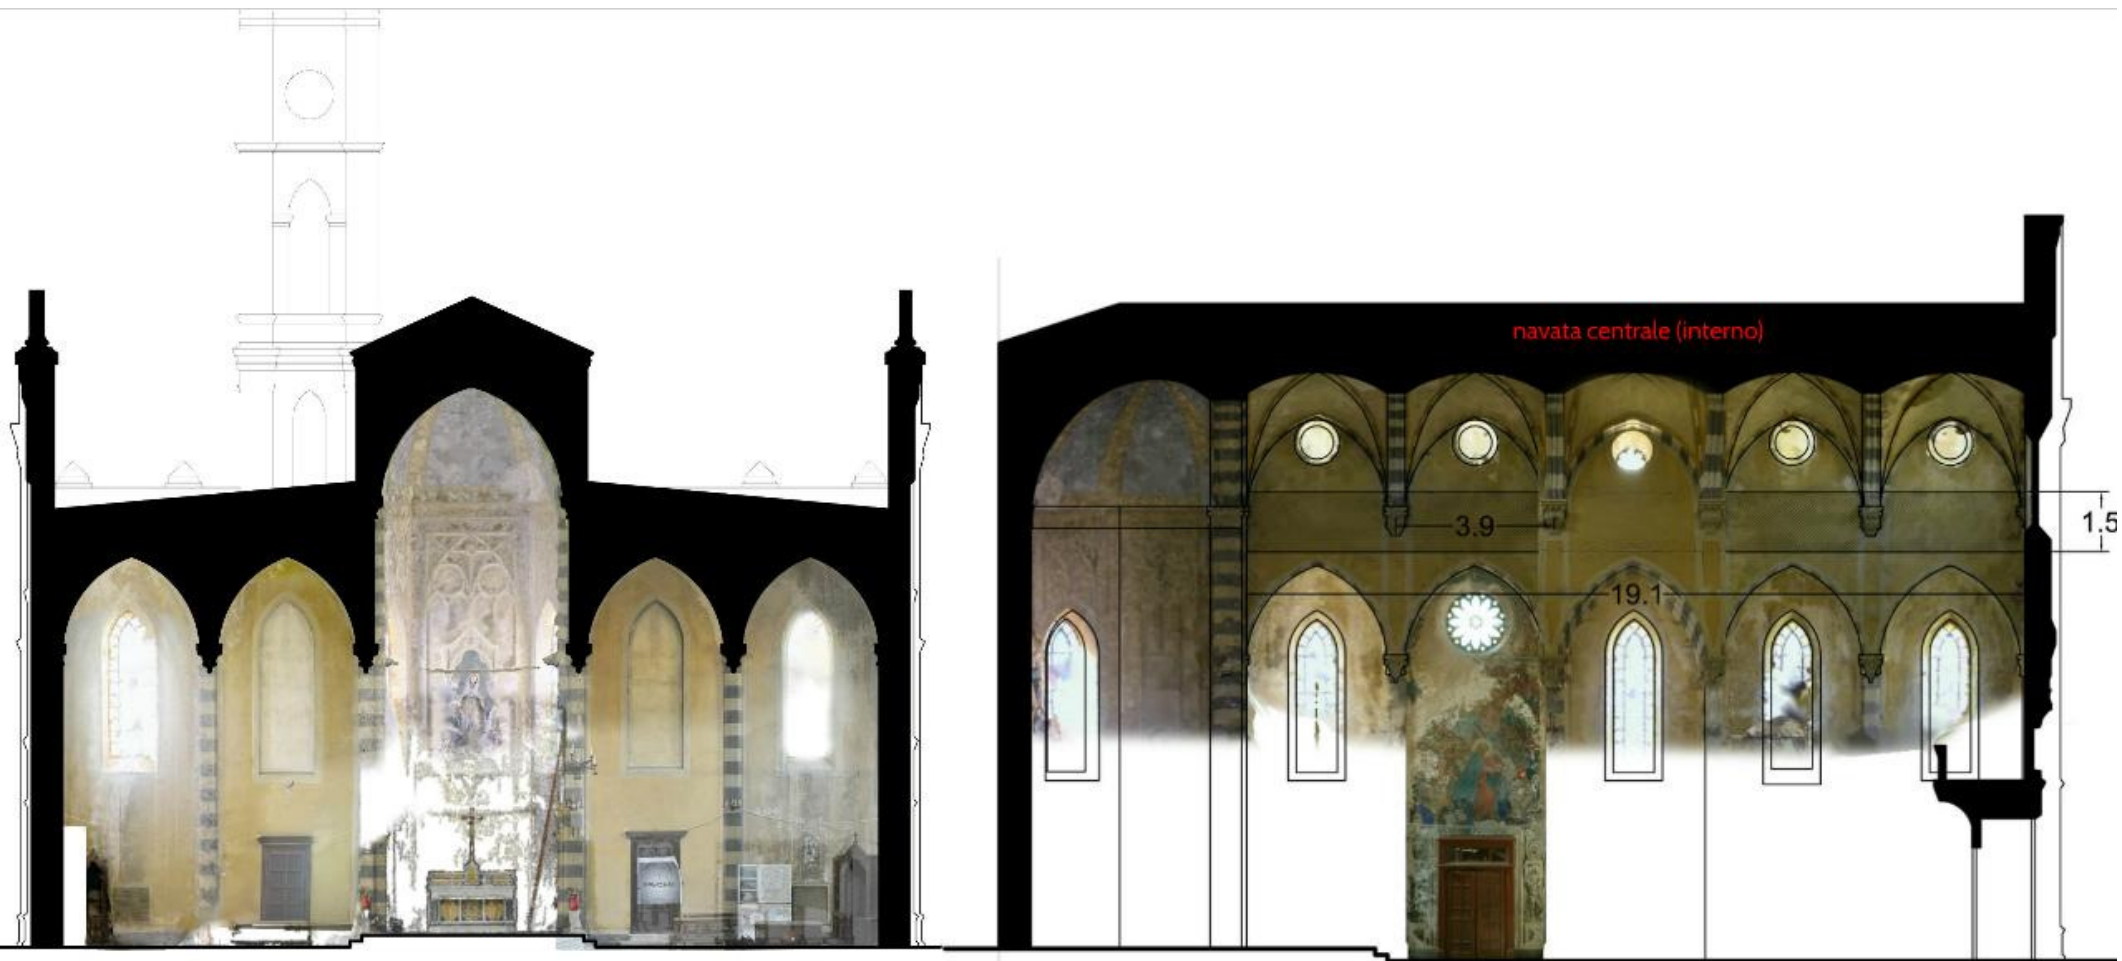
Sezioni dell'edificio su base proiezioni ortogonali del rilievo 3d

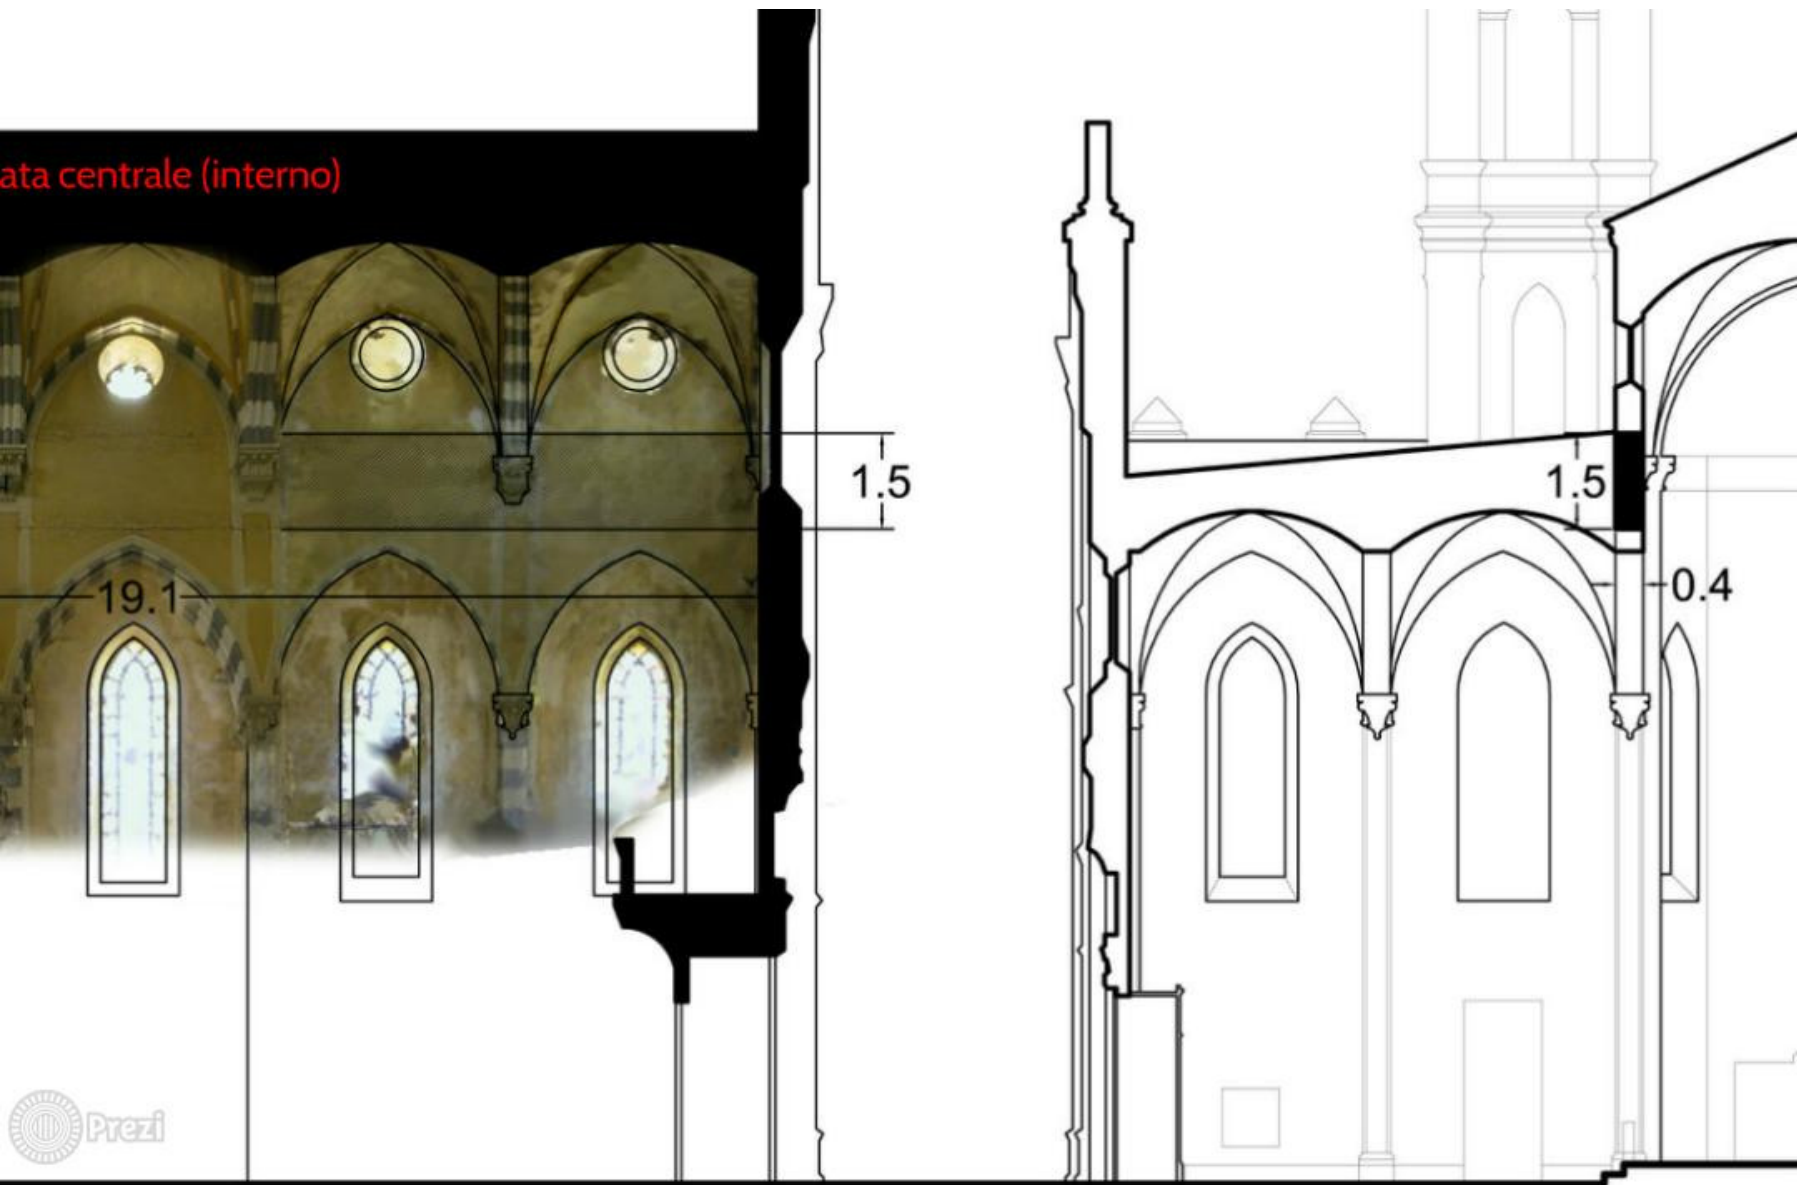
Sulla proiezione si è eseguito il tracciamento delle lesioni orizzontali. Una delle ipotesi è che la lesione rendesse evidente la configurazione strutturale nascosta, con una alta trave di 1,5 m a reggere la muratura della navata centrale, le volte appese, le coperture

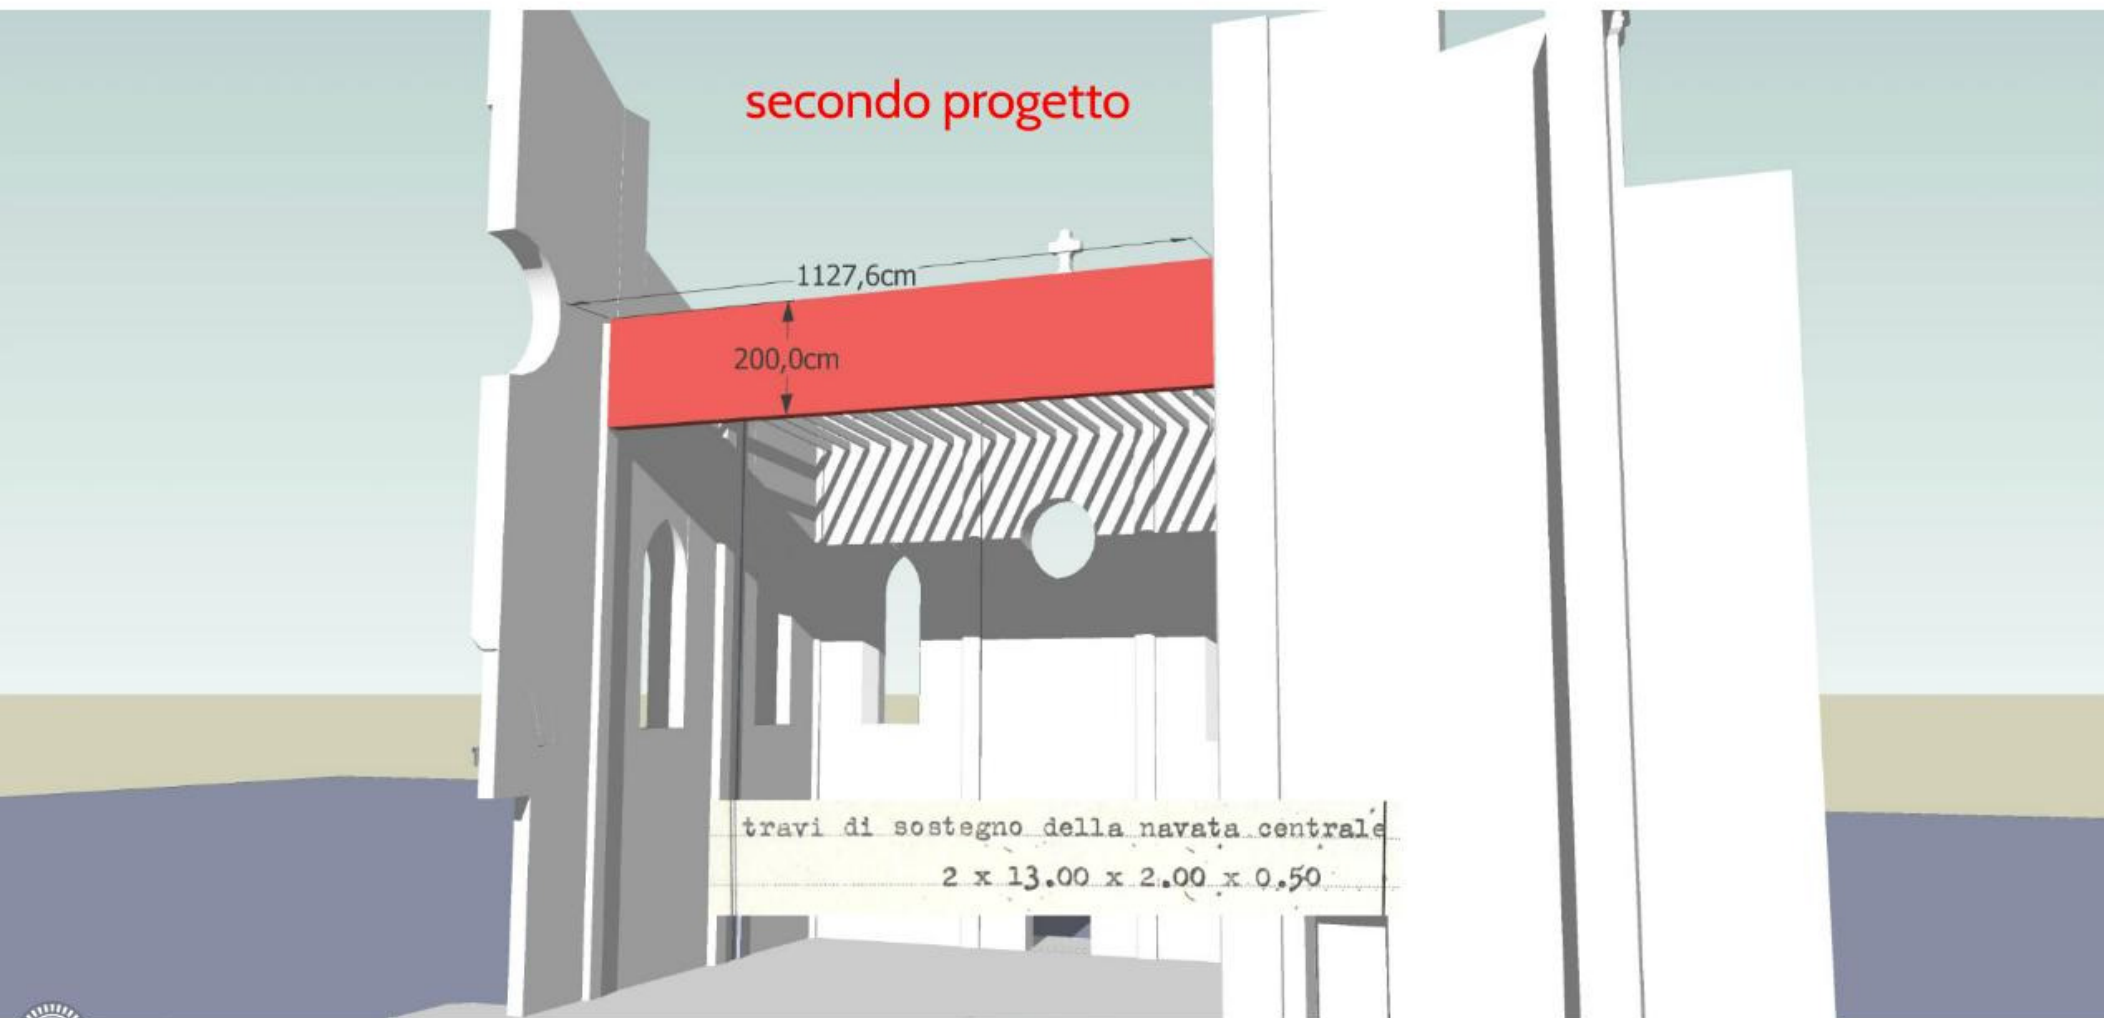
Una ipotesi ricostruttiva della seconda versione ricavata dai dati reperiti tra i documenti. La trave, per una luce minore rispetto all'attuale costruzione, era progettata con altezza di 2 m.

Nei documenti ritrovati mancano proprio le informazioni sulla struttura dell'edificio: non sono presenti i particolari costruttivi del calcestruzzo armato. Tra i numerosi documenti reperiti si trovano comunque riferimenti puntuali. La modifica tra la seconda e la terza versione di progetto ha visto un notevole aumento della luce della navata. Risulta mutato anche l'approccio alla struttura di sostegno.

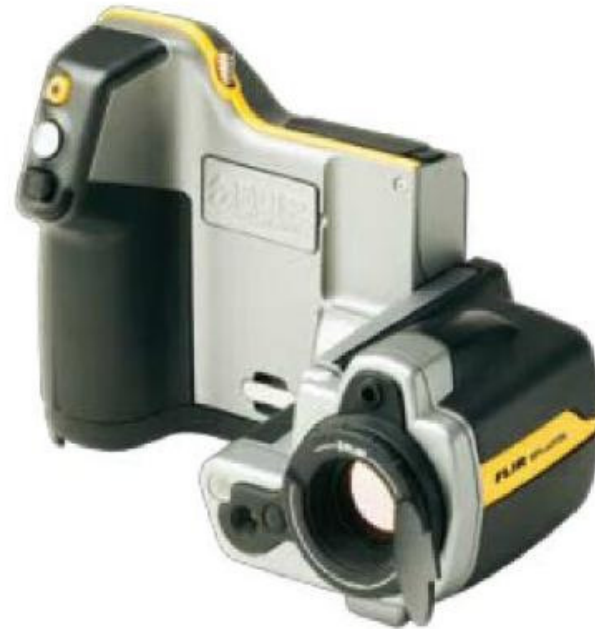
- Termocamera FLIR mod. B425, misura le radiazioni IR rilevate nel suo campo di vista e nel suo intervallo spettrale ($7-15\mu\text{m} \rightarrow 600-1400\text{cm}^{-1}$);
- È determinata la temperatura della superficie dell'oggetto in funzione di:
 - Emissività dell'oggetto (ϵ);
 - Riflettività dell'oggetto (ρ);
 - e della compensazione per la temperatura riflessa (RTC = Reflected Temperature Compensation).

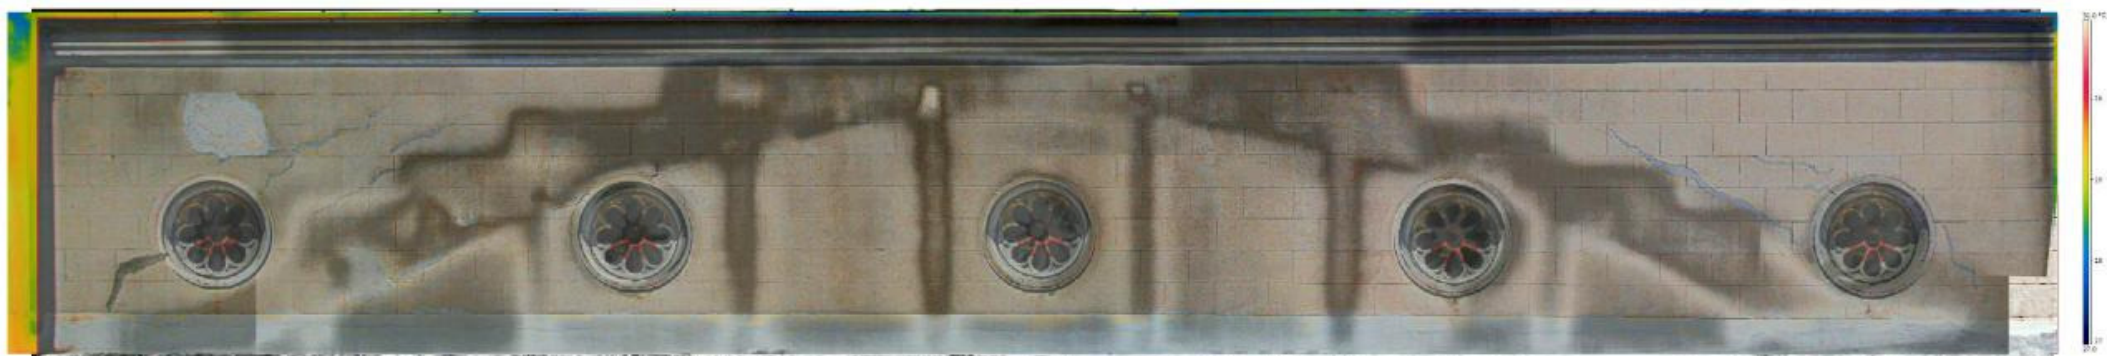
Questo il risultato del montaggio di diverse riprese agli IR sulla navata laterale. E' perfettamente visibile la presenza di un "arco parabolico", come veniva definita la struttura nel documento dell'anonimo cronista dell'epoca.

In senso longitudinale, alla corsia centrale corrisponde una pseudo navata, al fondo della quale si trova l'altare maggiore. Detta navata, alta 15 m., supera di oltre 5 metri l'altezza della restante parte della Chiesa ed è sostenuta, non essendovi pilastri o colonne intermedie, da due travature ad arco parabolico in cemento armato, che hanno una luce netta di 20 metri, un'altezza di 5 metri e portano un carico totale di 240 Tonn. Gli archi sono a forma parabolica, allo scopo di permettere lateralmente l'apertura di "occhi di bue" per meglio illuminare la navata, e la spinta degli archi è assorbita da tiranti pure in cemento armato.

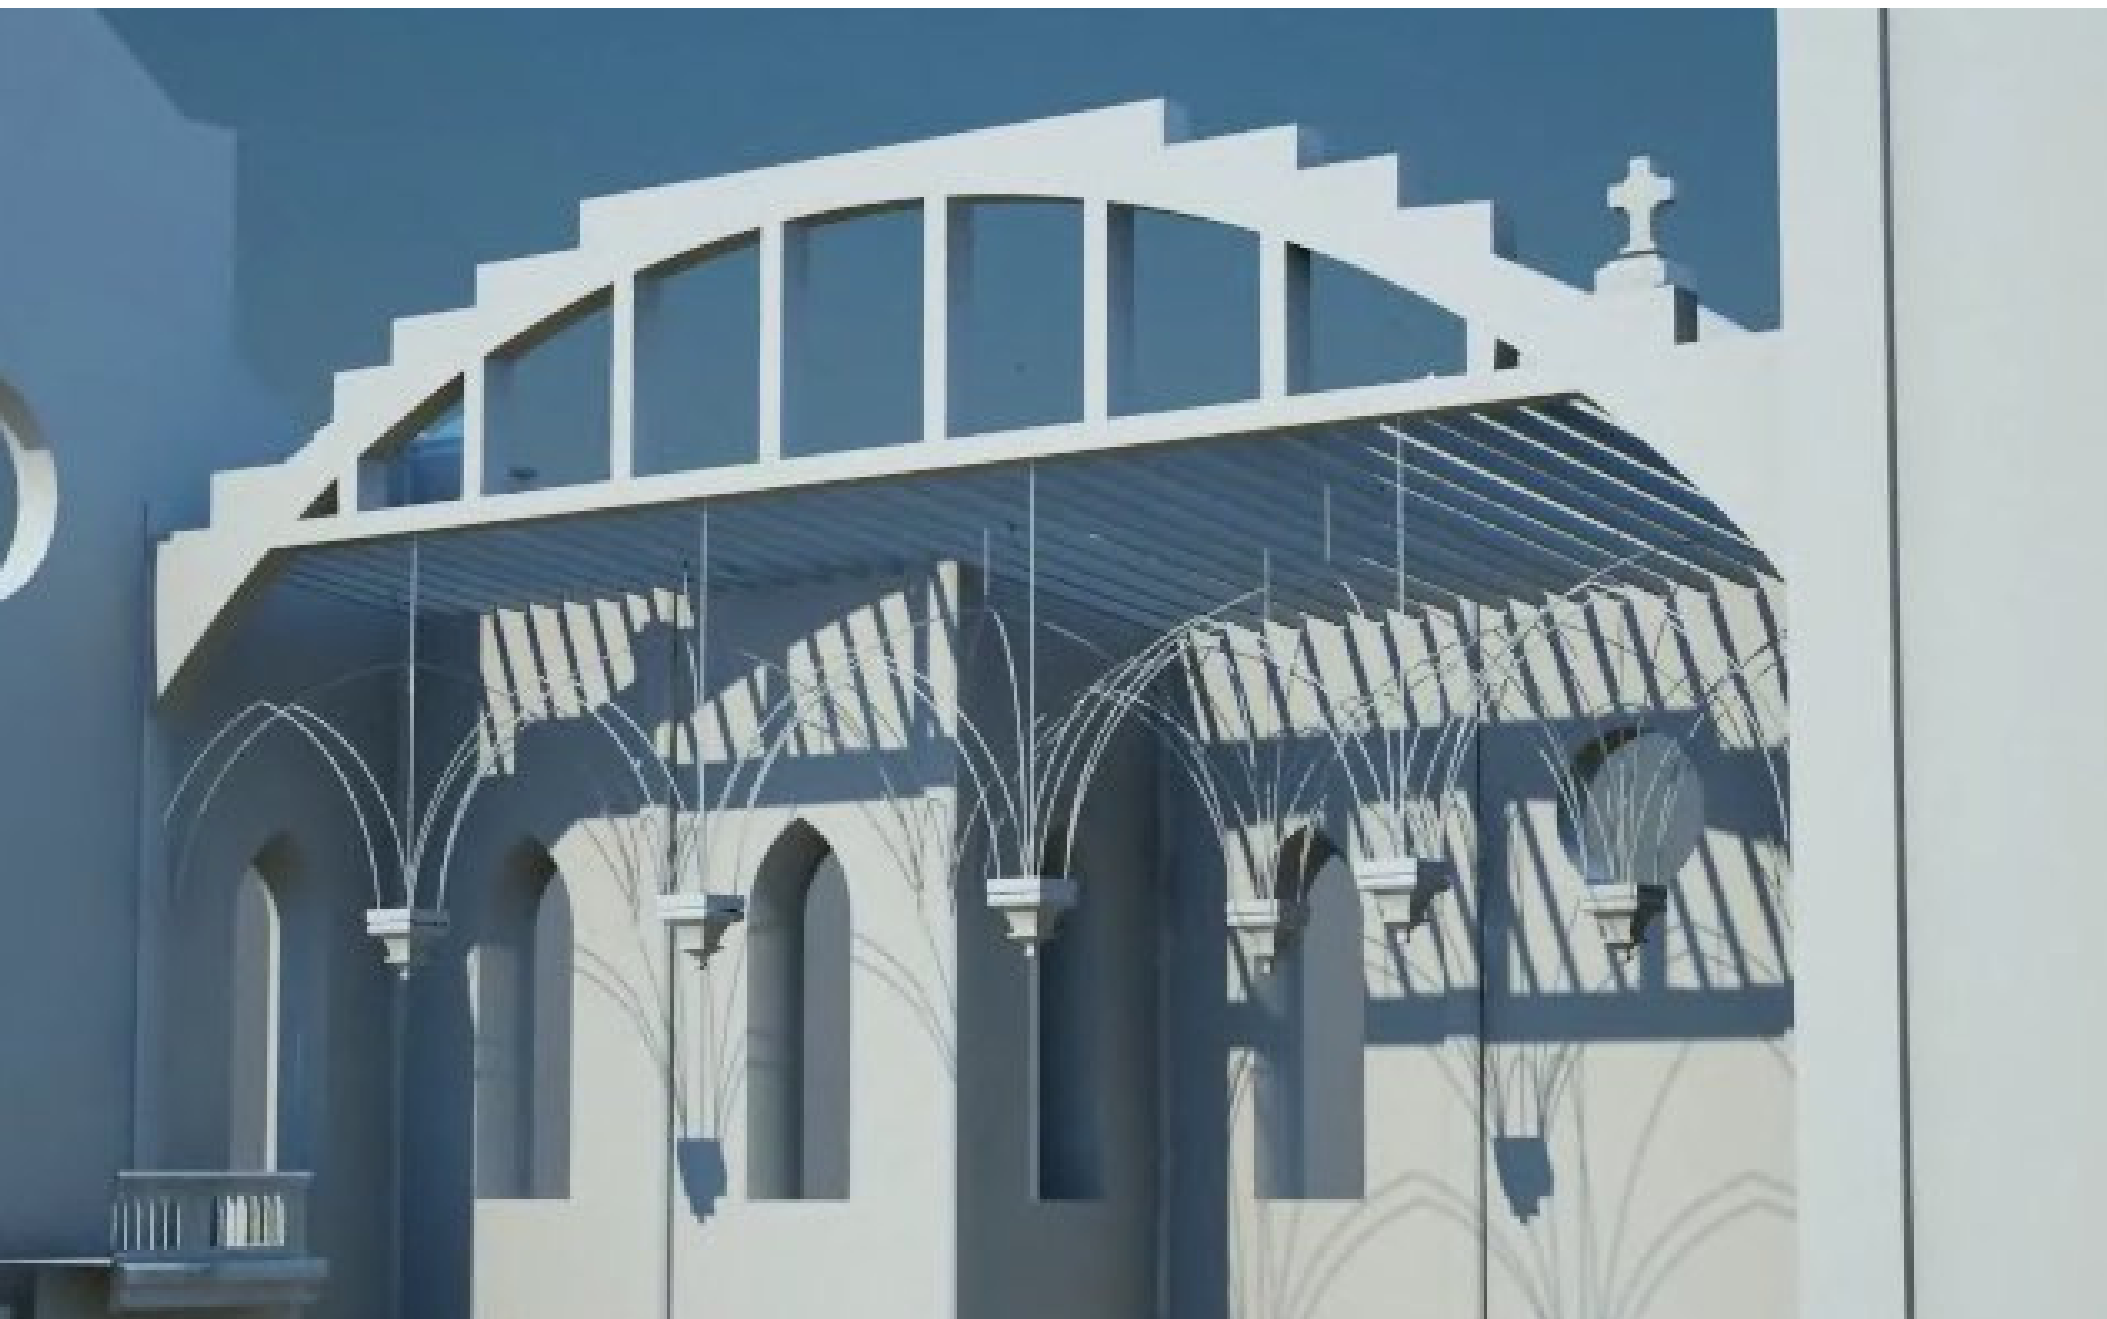
Ricostruzione 3d della trave Vierendeel e delle strutture appese

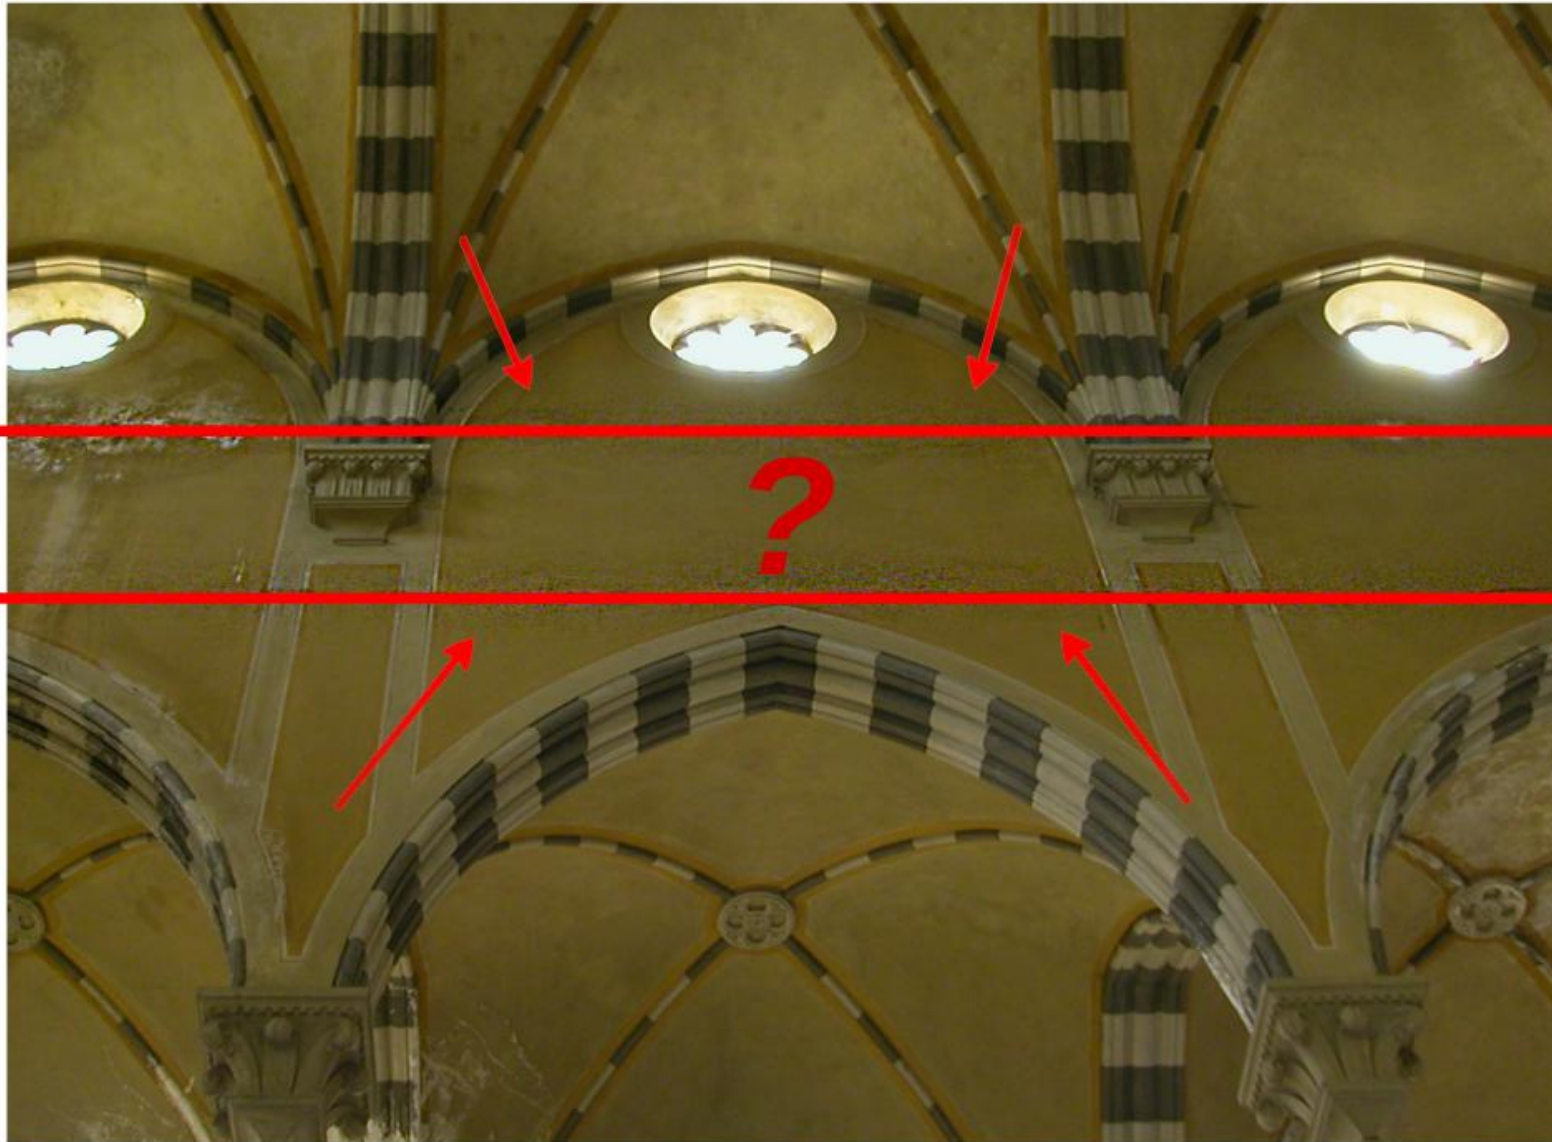
Rimane irrisolta la presenza di due lesioni così marcate

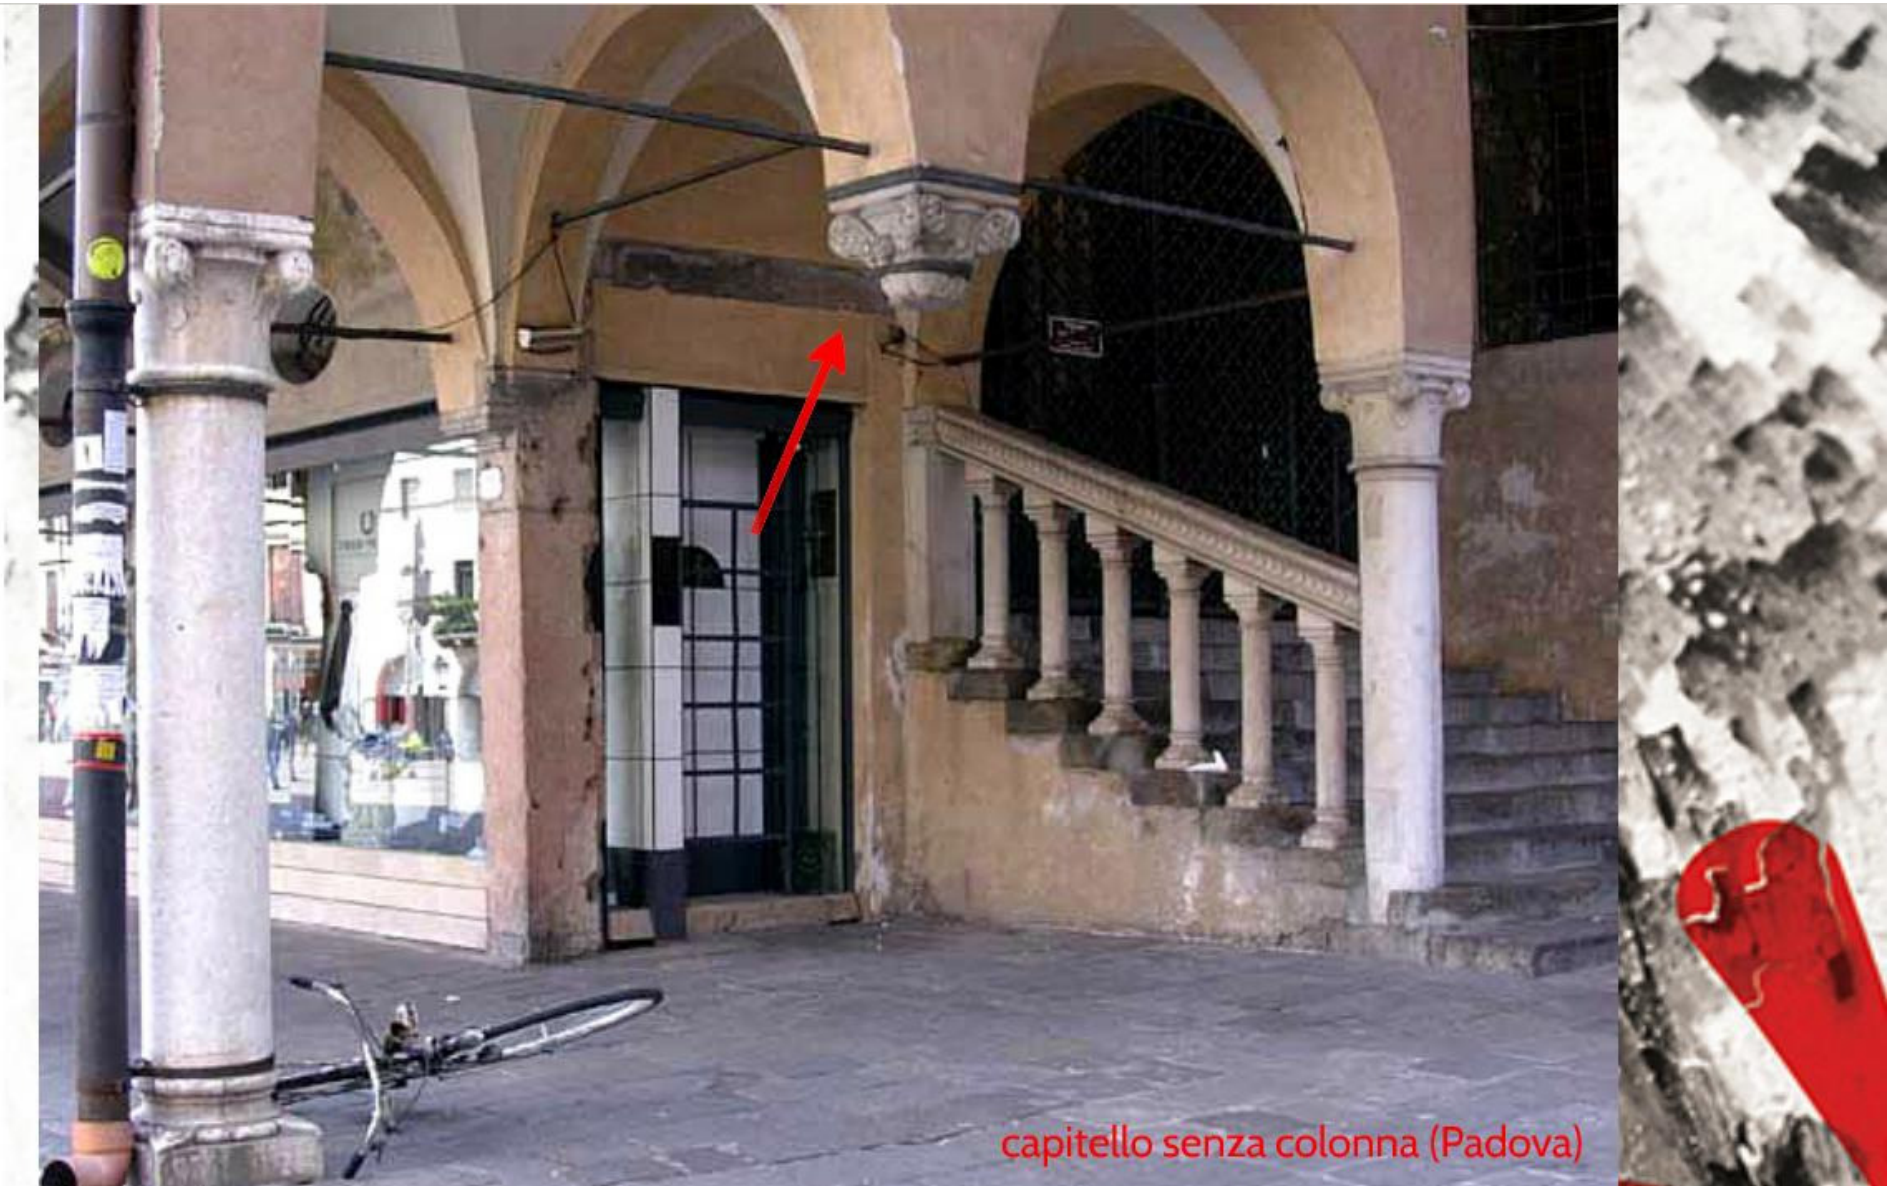
capitello senza colonna (Padova)

Un esempio è a Padova. Ma la concezione strutturale è decisamente diversa rispetto alle soluzioni viste a Pratozanino, dove è certa la presenza di volte appese a una leggera struttura metallica.
