*L'anima singolare di un
edificio straordinario*

(La sorprendente struttura celata)

Chiesa di S. Maria Addolorata. Aspetto esterno apparentemente “tradizionale”...

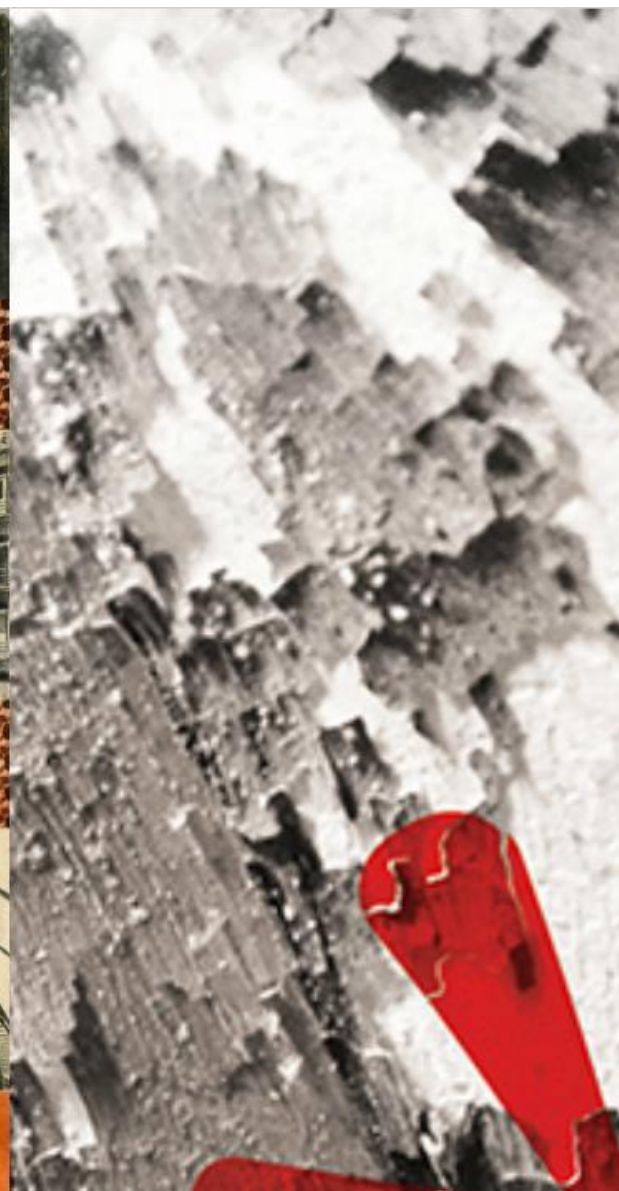
Il supporto prescelto è un leggero graticcio il rete metallica e piccoli elementi in laterizio, facilmente applicabili a strutture piane e curve, e intonacabili.
