# Le analisi chimiche sui materiali pittorici utilizzati da Gino Grimaldi nei dipinti murali della chiesa di Santa Maria Addolorata a Pratozanino di Cogoleto

*“L’equilibrio fragile dei dipinti di Gino Grimaldi nella chiesa di S.Maria Addolorata  
nell’ex Ospedale Psichiatrico di Pratozanino. Elementi di un restauro”*

27 ottobre 2015 – Auditorium Berellini di Cogoleto

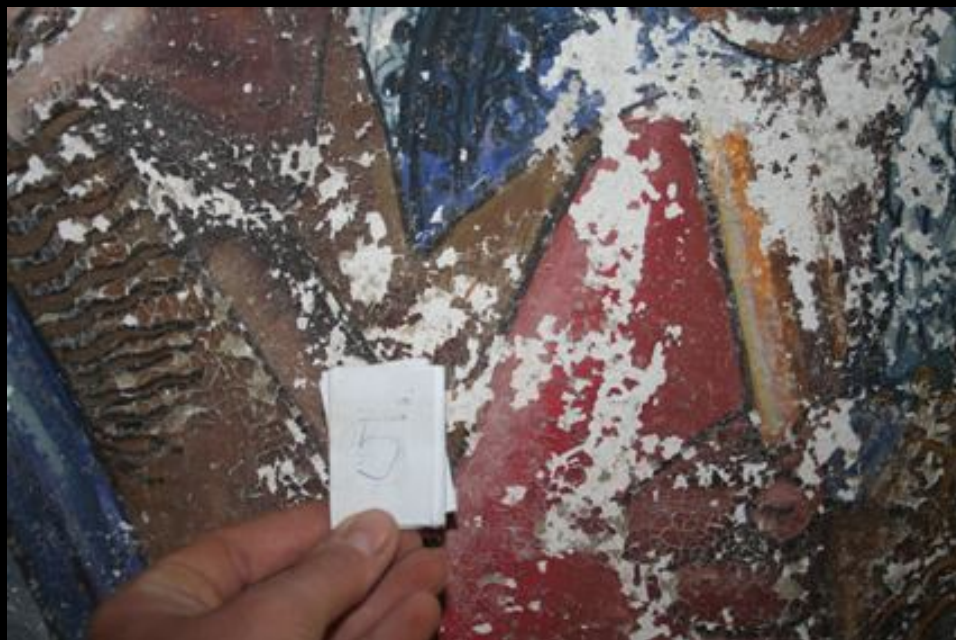
# Campione 5 – colore rosso

L'immagine stratigrafica mostra l'intonachino di carbonato di calcio bianco (1), quindi strati pittorici preparatori alternativamente gialli e rossicci (2-6), strato di definitiva coloritura rossa composta da argilla e altro pigmento rosso non identificato (7), superficialmente velata con un ulteriore colore rossiccio (8).

Gli strati sono inquinati da sali idromagnesite e solfato di magnesio.

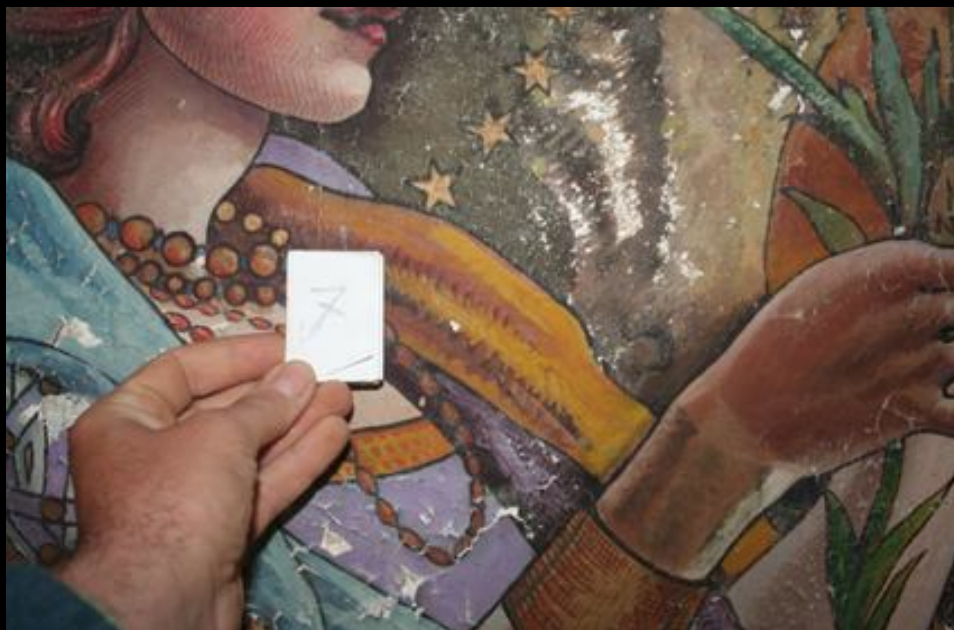
# Campione 7 – colore giallo

L'immagine stratigrafica mostra l'intonachino di carbonato di calcio bianco (1), quindi strati pittorici preparatori alternativamente di colore rosso legati a tempera (2-4), strato di colore giallo a base di giallo di cromo (5) contenete anche ossalato di magnesio.  
I pigmenti sono additivati con gesso.

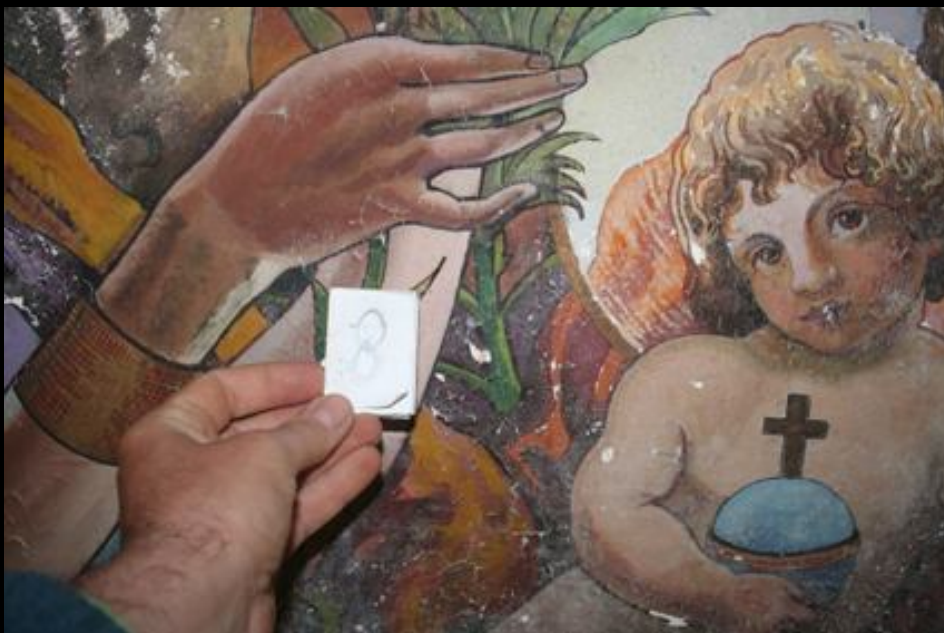
# Campione 8 – colore verde

L'immagine stratigrafica mostra l'intonachino di carbonato di calcio bianco (1), quindi un primo strato bianco a base litopone steso a tempera (2), uno strato rosso a base di ocre a tempera (3) e infine una stesura superficiale a base di verde di cromo (4).

Gli strati sono inquinati da solfato di magnesio.

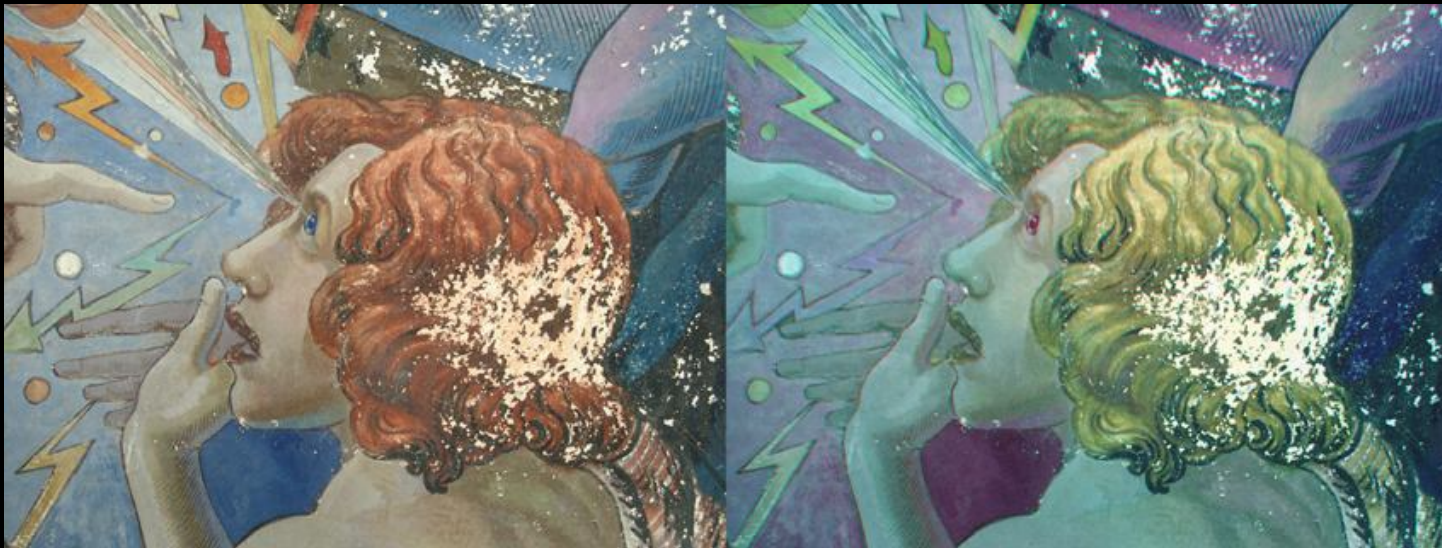
# Campione 10 – colore blu

L'immagine mostra la ripresa in luce visibile (SINISTRA) e la ripresa all'infrarosso in falso colore (DESTRA).

Nei capelli dell'indemoniato si noti un falso colore ocra/verde che indica l'utilizzo prevalente di ocre e, per i tratti scuri dei riccioli, terra d'ombra e pigmento nero che all'IR in falsi colori risulta assai scuro. L'azzurro sotto il mento, il pannello tratteggiato e lo sfondo con i fulmini in falso colore appaiono rosa violetto: in questa zona l'esame FTIR e spettrometria UV VIS ha rilevato la presenza di oltremare artificiale.

Il blu (viola in falsi colori) in alto a destra e dietro la nuca è invece risultato, ad esame FTIR e UV-VIS, a base di blu di Prussia alternato a blu di cobalto.

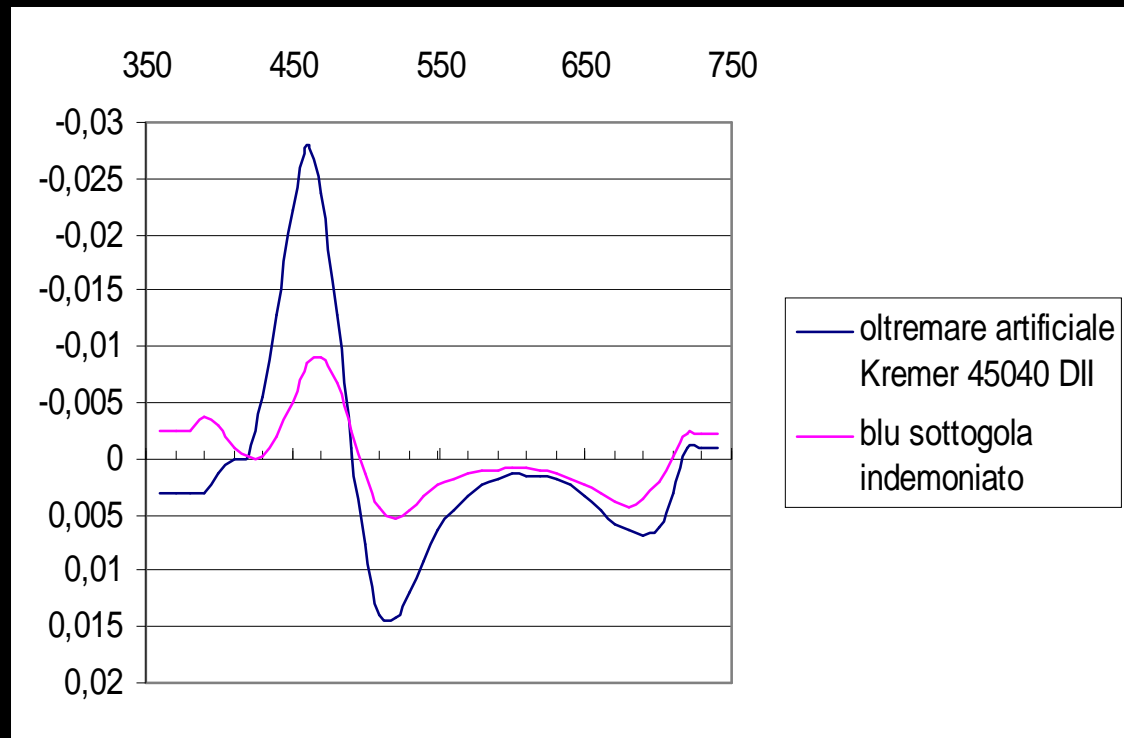
Confronto tra lo spettro UV-VIS del colore blu e lo standard dell'oltremare artificiale. L'analisi tramite tecnica FTIR sullo stesso campione ha permesso di identificare anche la presenza di carbonato di calcio e legante proteico

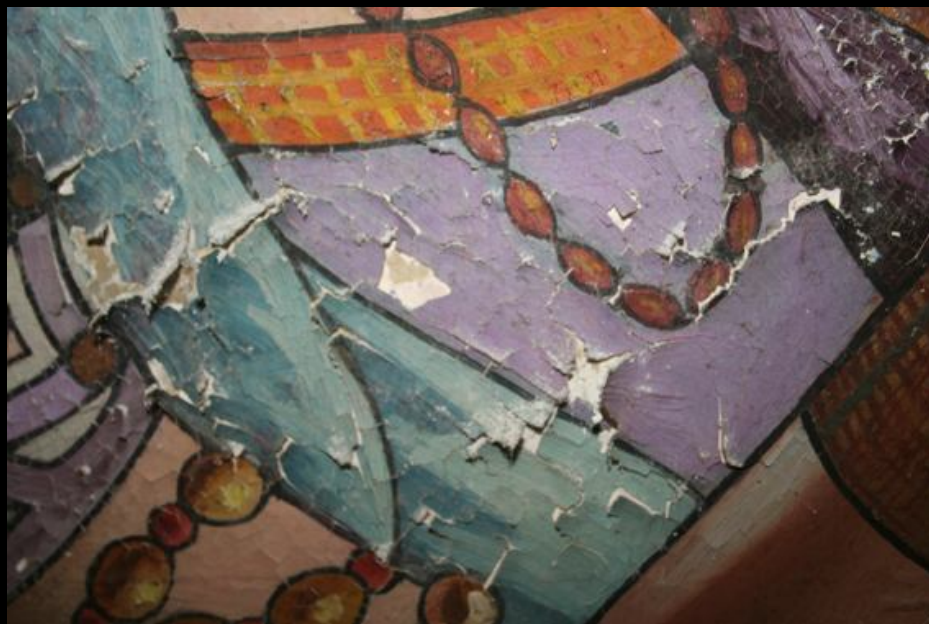
Da sottolineare la presenza di una ricchissima tavolozza unita a un tratto e a un disegno fitto e minuzioso. Al contrario si nota un limitato uso di pigmenti contenenti polveri metalliche.

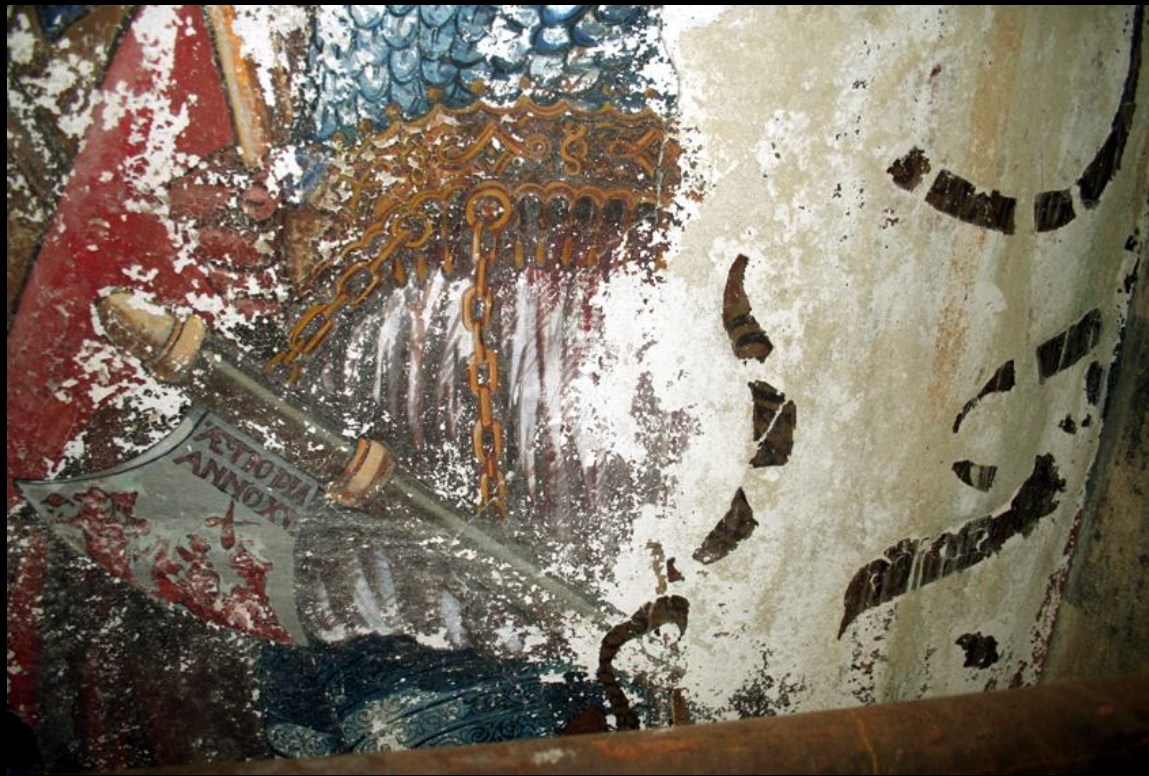
Non si nota un disegno né sull'arriccio o intonaco di fondo, né sull'intonachino. Non si notano evidenti film di vernici pigmentate o trasparenti, né restauri dei dipinti.

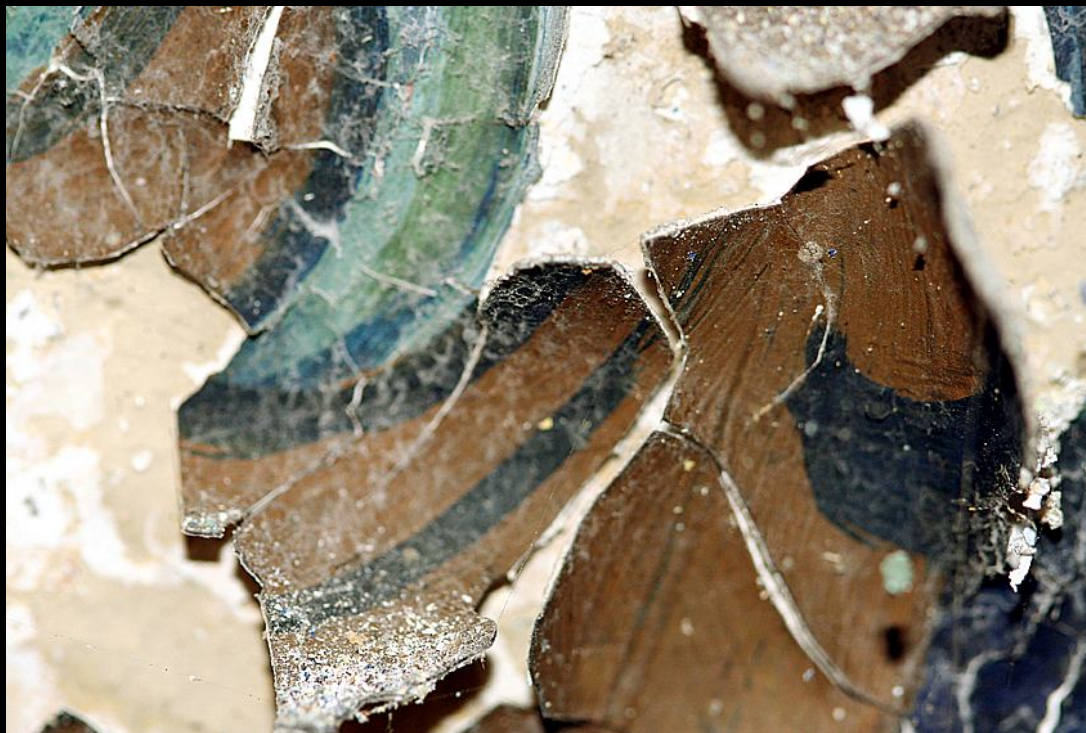
La alterazione dei leganti organici ha provocato la formazione di ossalati all'interno degli strati pittorici, per lo più di magnesio. La componente proteica ha provocato la contrazione dello strato pittorico con conseguente sollevamento e perdita di frammenti.

1. Scelta del consolidante: il riconoscimento del legante olio e la necessità di garantire alta traspirabilità e bassa alterazione della porosità hanno portato ad escludere l'impiego di consolidanti di tipo organico polimerico; tuttavia, la presenza di sali di magnesio inibisce l'applicazione anche di alcuni consolidanti inorganici (idrossido di bario).
2. Identificazione di forte presenza di agenti biodeteriogeni: necessità di applicare prodotto biocida.

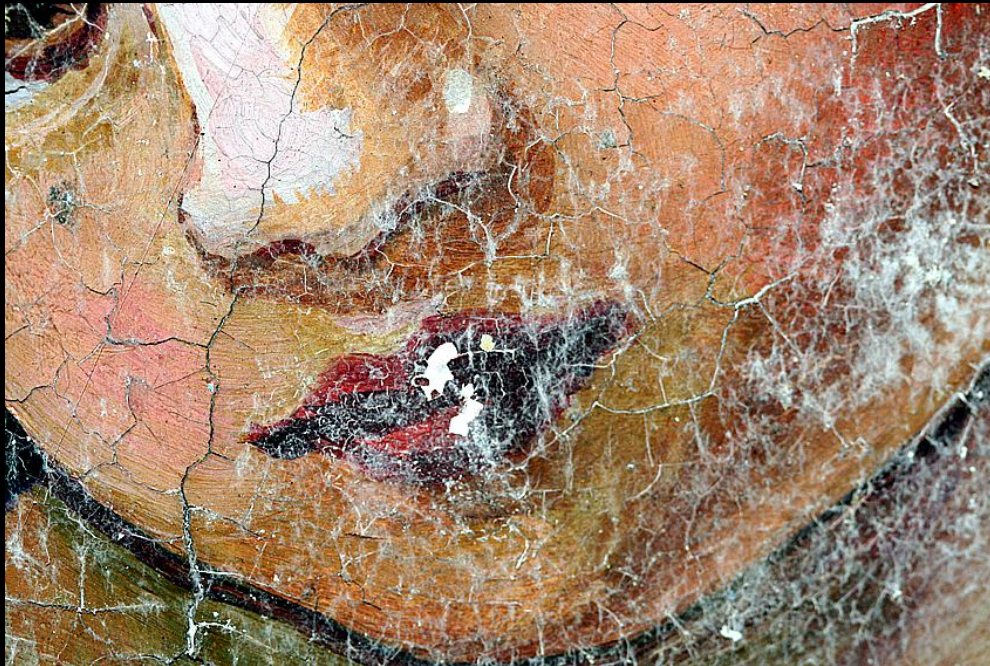
Per quanto riguarda l'aspetto conservativo, la presenza di legante organico, soprattutto proteico, ha provocato la crescita biologica, presumibilmente muffe, le cui ife fuoriescono dalle cretture e percorrono la superficie creando offuscamenti anche per la compresenza di polvere, ragnatele ed efflorescenze di solfati (magnesio e calcio).
