L'ORATORIO DI SANTA MARIA NASCENTE E SAN CARLO A ZUCCARELLO

Cantiere pilota di conoscenza
per la conservazione e la valorizzazione
del patrimonio costruito storico

a cura di / par Anna Boato, Rita Vecchiattini

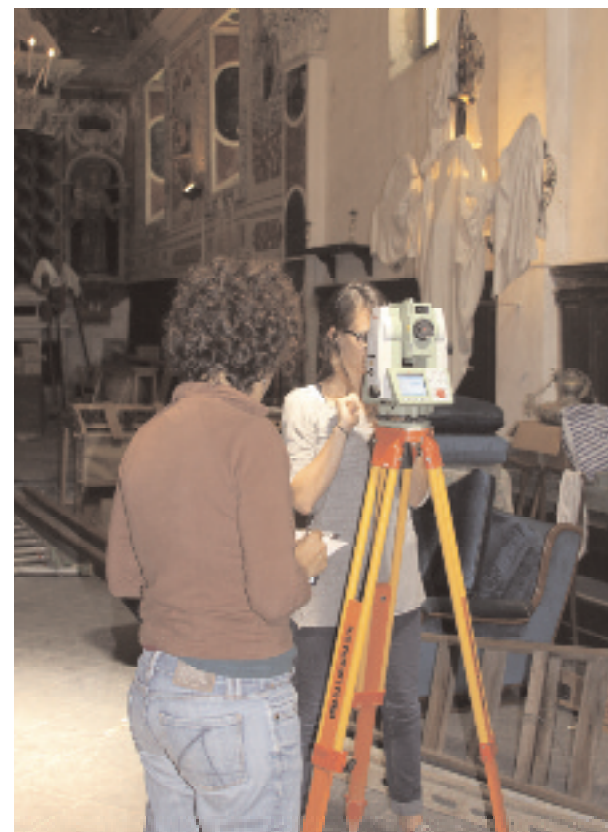
Un momento del rilievo topografico con la "stazione totale" Leica TS15.

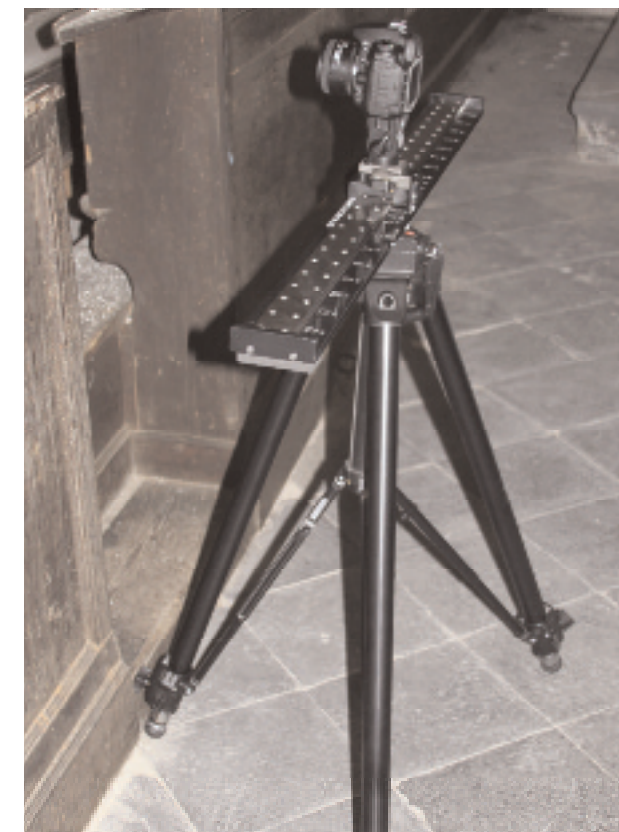
Fotocamera calibrata fissata su una slitta di precisione per l'acquisizione delle immagini utili al rilievo fotogrammetrico digitale tridimensionale.

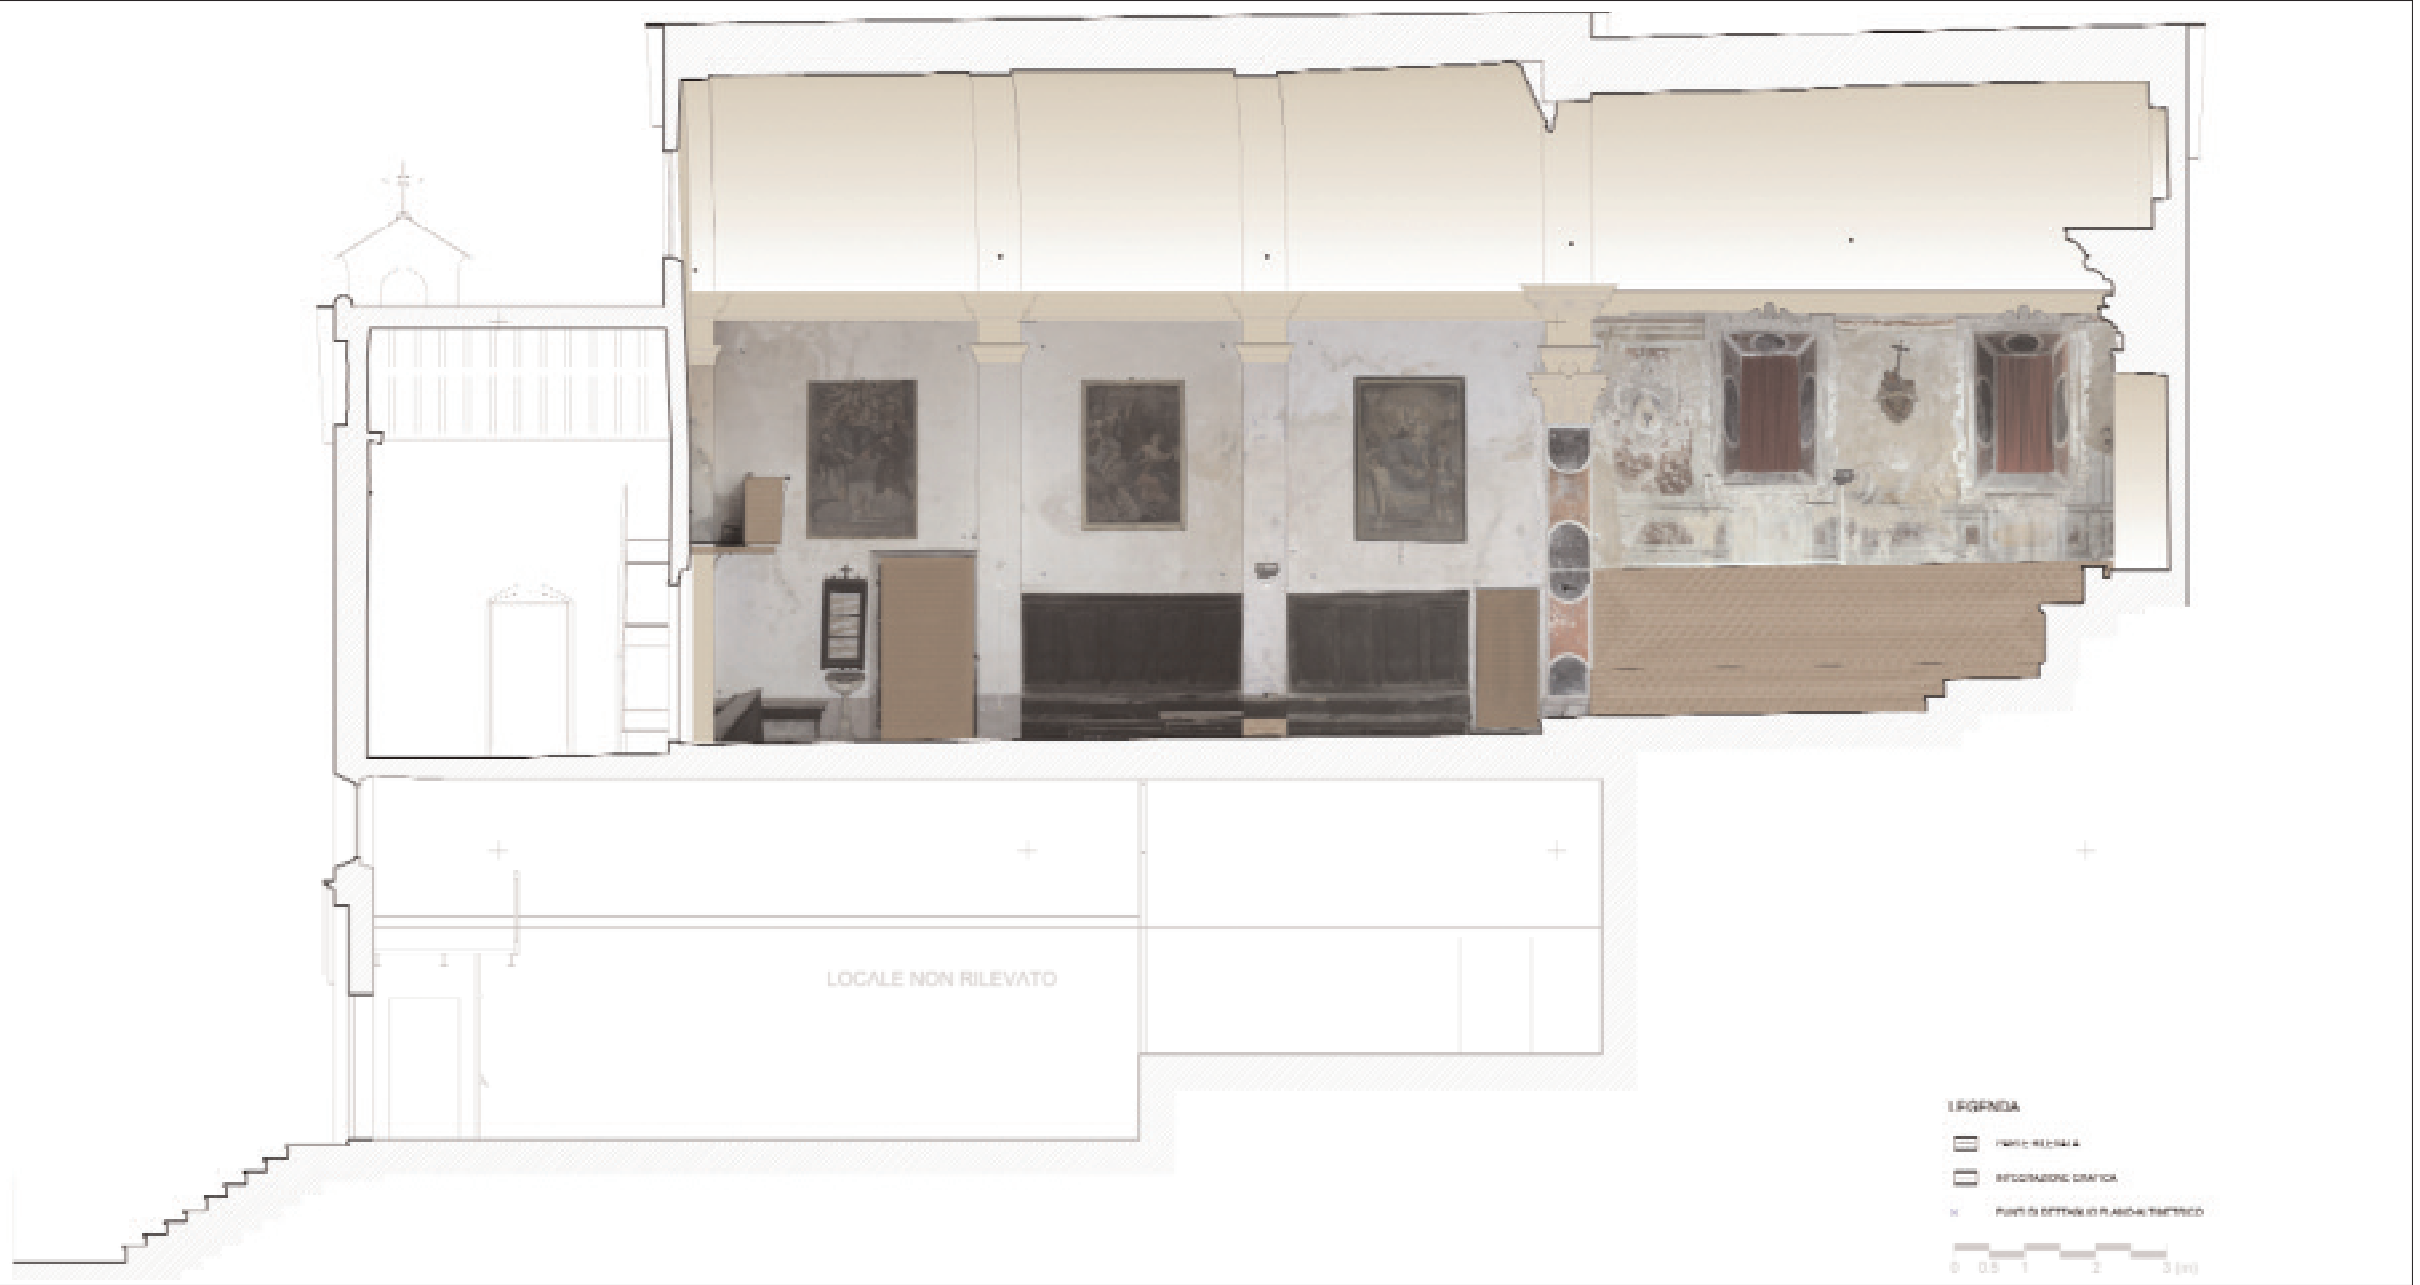
Sezione longitudinale verso la parete Nord.

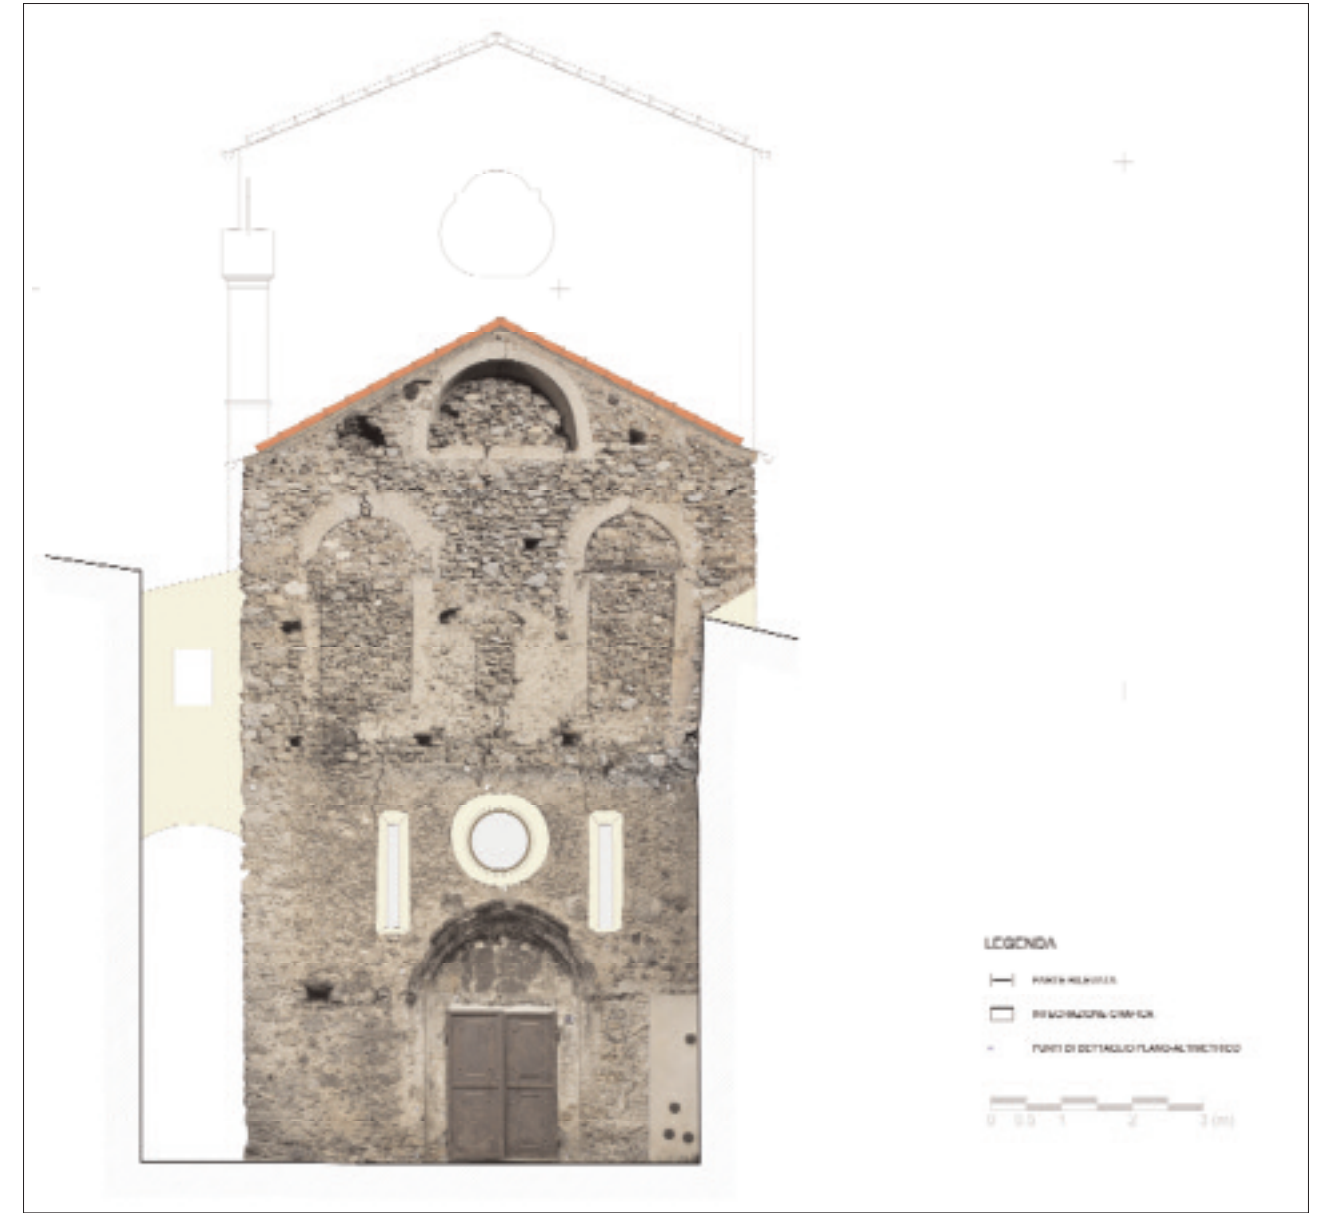
Prospetto Ovest su via Garibaldi, con l'ingresso al Teatro Quinzio Delfino.

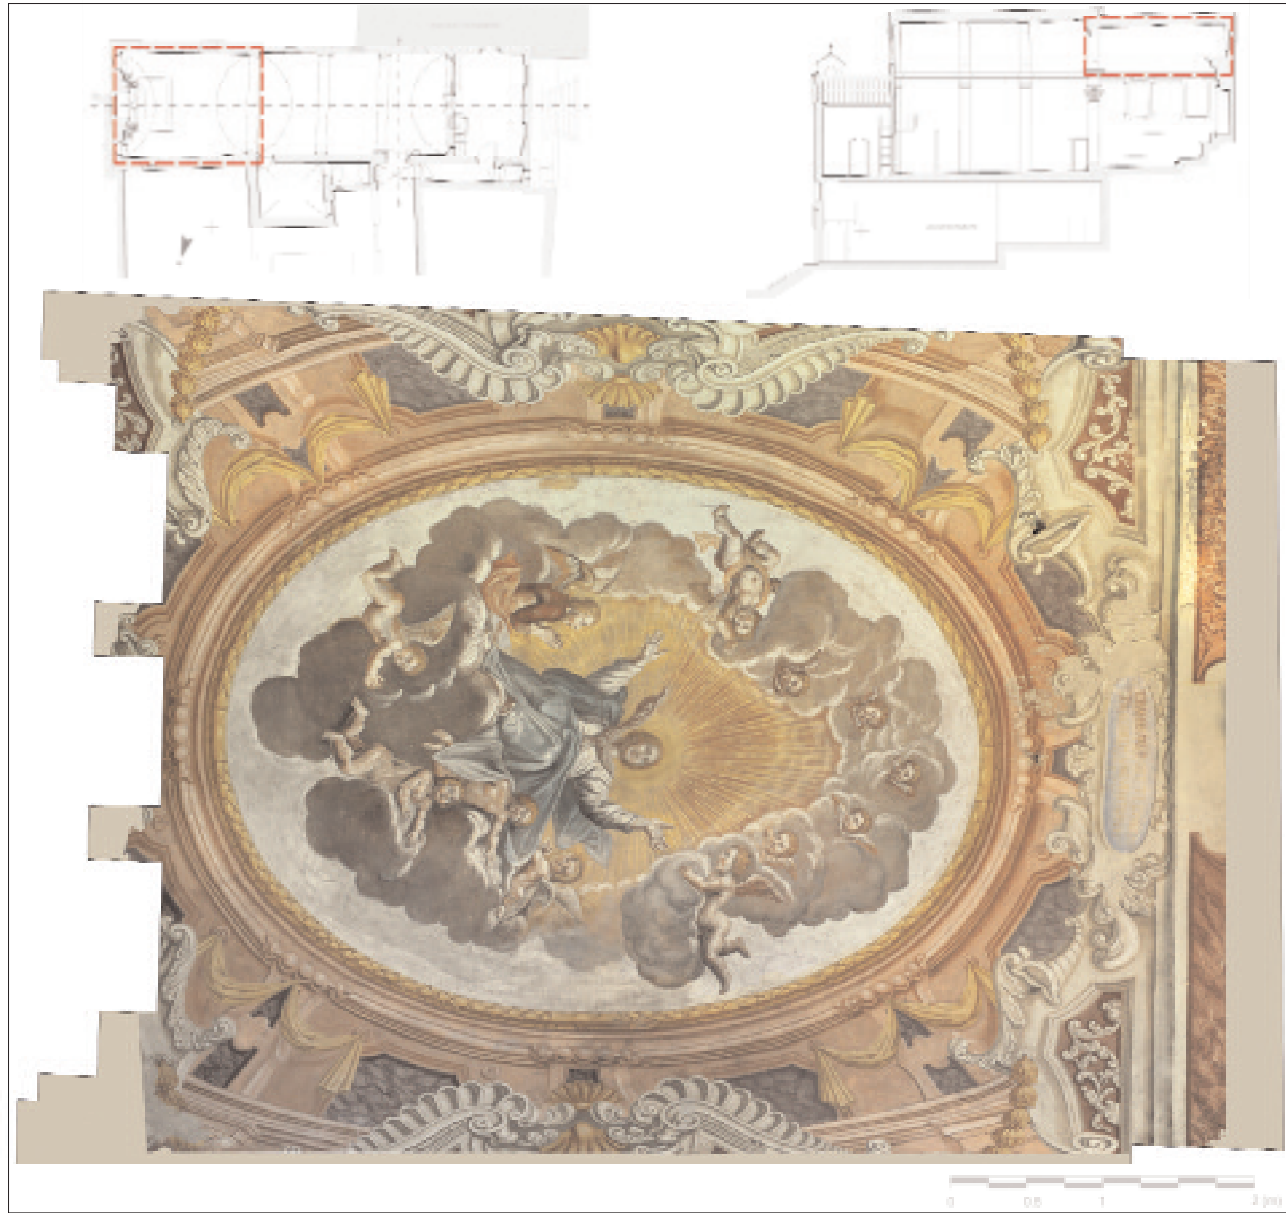
Volta del presbitero.

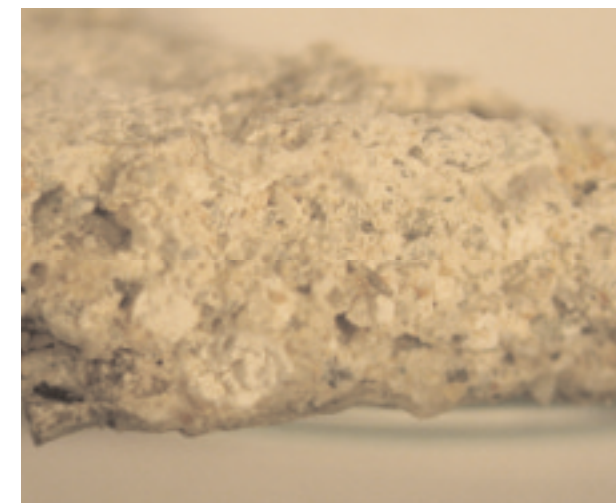
Micro-campione di malta da allettamento con legante di calce debolmente idraulica e aggregato di fiume, al microscopio ottico (10x).

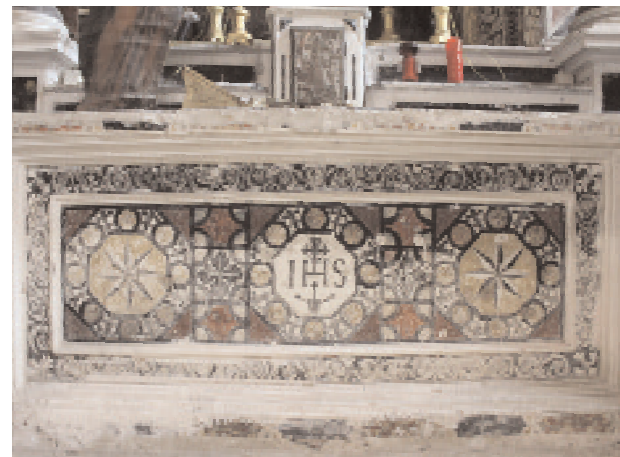
Paliotto in stucco di calce magnesiaca a simulare una tarsia marmorea.

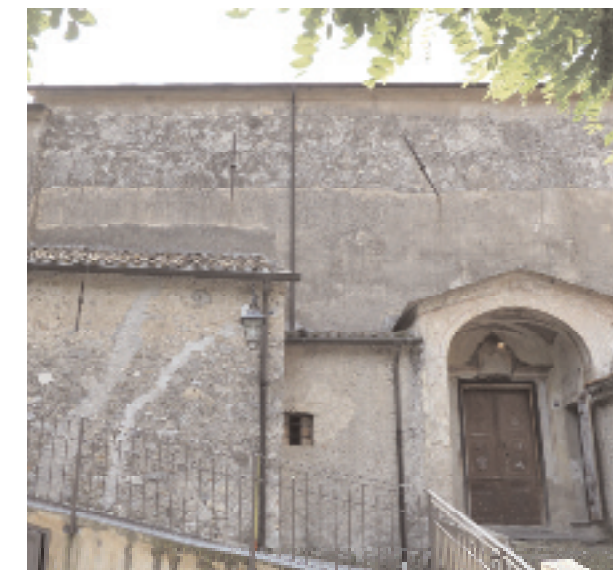
Fronte Ovest su via Garibaldi. Si nota la linea di discontinuità muraria sovrastante l'oculo che indica la sopraelevazione del primo Oratorio.

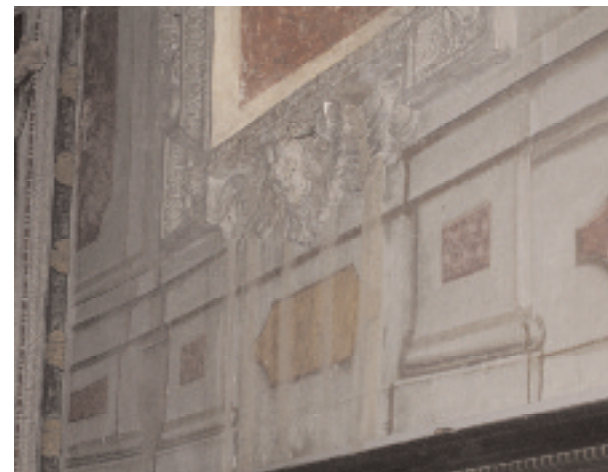
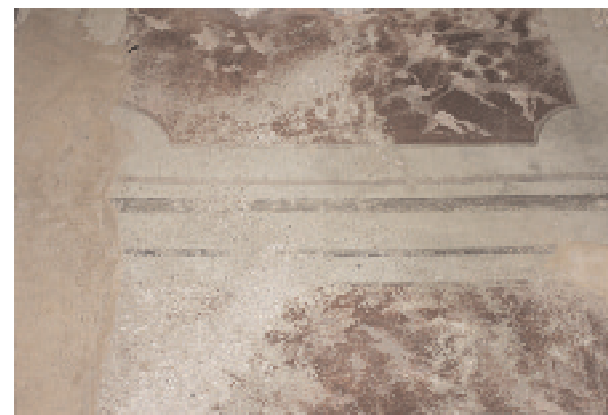
Parete Sud, colature sotto le finestre che denunciano infiltrazioni da serramenti non adeguatamente mantenuti.

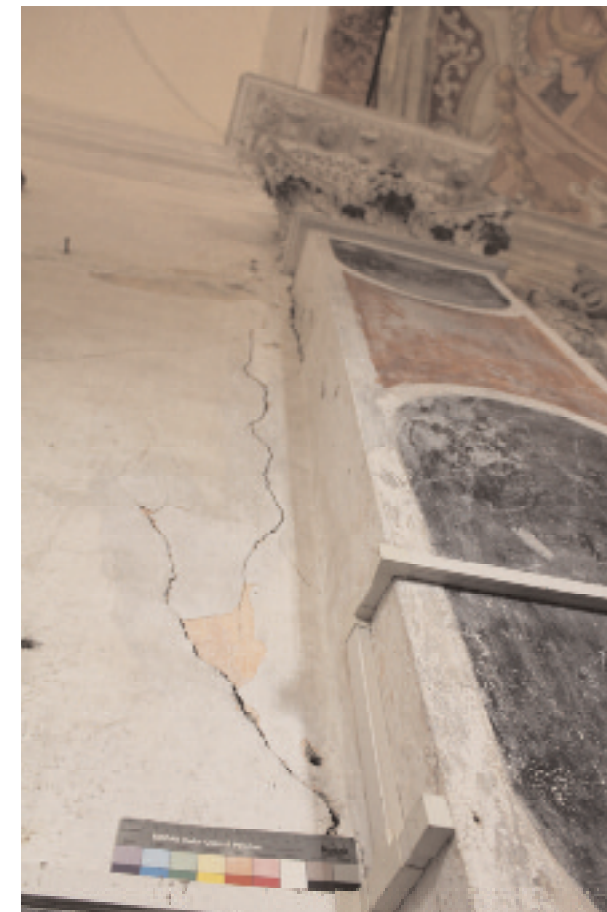
Lesione che marca la sconnessione tra la muratura del presbiterio (a destra nell'immagine) e quella dell'aula (a sinistra).

L'osservazione diretta e l'analisi stratigrafica del monumento hanno fornito alcune importanti informazioni. Una profonda fessurazione in corrispondenza della giunzione tra la parte presbiteriale e l'aula è spia di un ammassamento non adeguato tra murature realizzate probabilmente in tempi differenti, come suggerisce anche la diversa tecnica costruttiva delle rispettive volte: quasi sicuramente in muratura la prima, in canniccio con arconi in mattoni la seconda (realizzata successivamente insie-

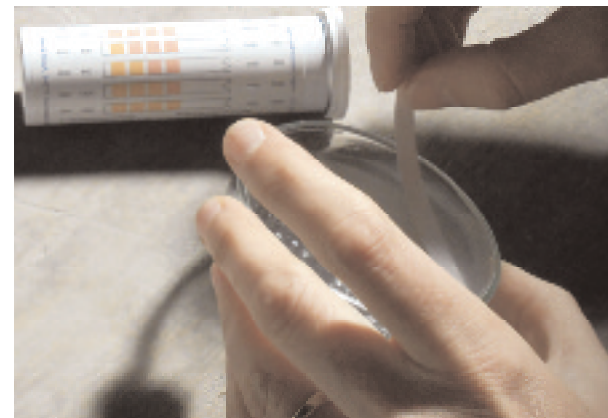
Test per rilevare la presenza di solfati: immersione della striscia nella soluzione salina.

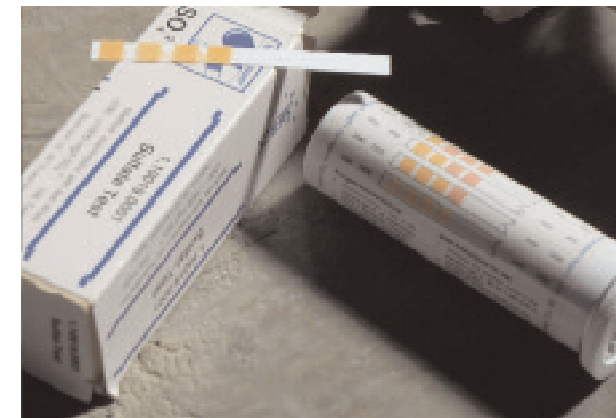
Test per rilevare la presenza di solfati: esito.
