Un'occasione di conoscenza e ricerca
per gli interventi eseguiti e futuri

Rita Vecchiattini
Scuola di Specializzazione in Beni Architettonici e del Paesaggio - Genova

I prodotti sperimentati (AN.T.A.RES – C.T.S. – SINOPIA)

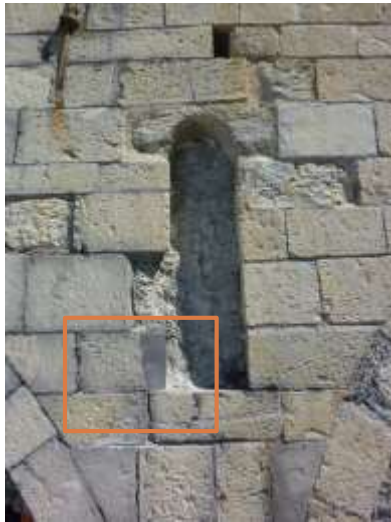
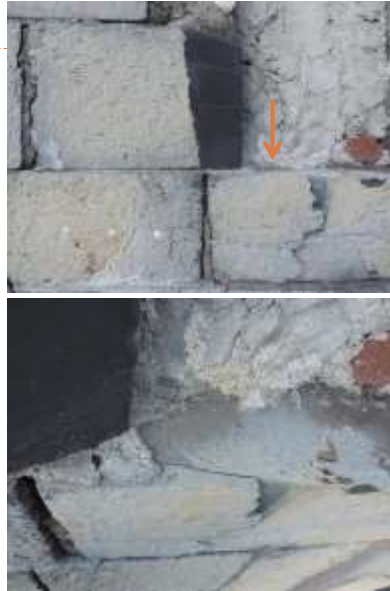
Il problema

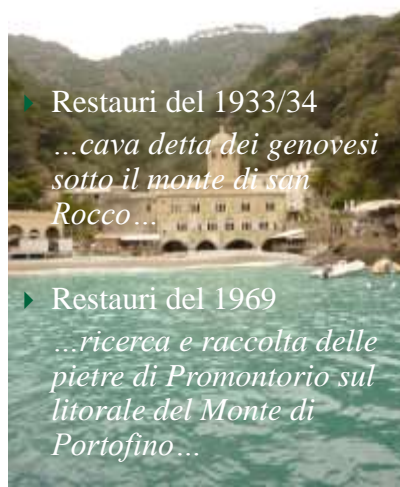
Il materiale

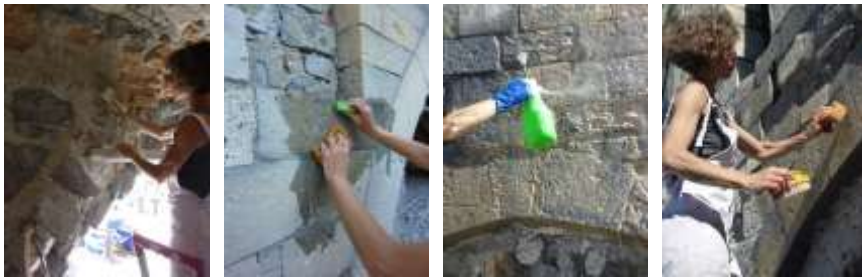
Prodotti consolidanti	Prodotti consolidanti e protettivi	Prodotti protettivi
nanosilice A nanosilice B	fluoelastomeri con polimeri acrilici	ammonio fosfato biammonico
silicato di etile A silicato di etile B	silicato di etile con polisilossani oligomeri	ammonio ossalato
polisilicato di litio	silossani acrilati	silano-silossano

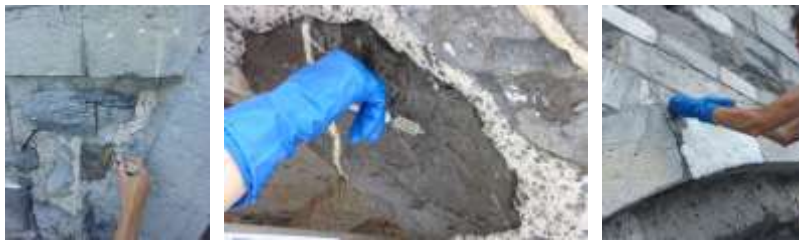
Durante l'applicazione

- ▶ La maggior parte dei prodotti stesi a pennello tende a colare (silicato di etile, silicato di etile con polisilossano oligomeri, silossani acrilati)
- ▶ Alcuni tendono a formare una schiuma superficiale (nanosilice)
- ▶ Altri tendono a formare una leggera pellicola (fluelastomeri con polimeri acrilici)

Colature, schiuma e pellicola si eliminano facilmente tamponando la superficie ma indicano uno scarso assorbimento dei prodotti

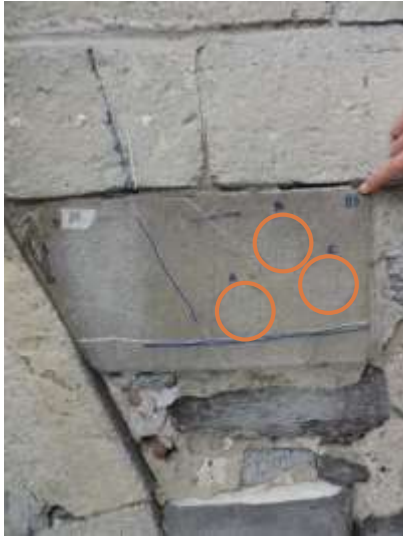
Test di misura del colore (Metodo CIE L*a*b* 1976, EN 15886 Conservation of Cultural Property)

- ▶ **Valutazione macroscopica** (scurimento, sbiancamento, formazione di macchie, formazione di pellicole lucide...)
- ▶ **Misura del colore con spettrofotometro** (Metodo CIE $L^*a^*b^*$ 1976, EN 15886 Conservation of Cultural Property - Test Methods Colour Measurements of Surfaces 2010)
- ▶ **Misura di assorbimento d'acqua a contatto** (standardizzato da CNR-ICVBC)
- ▶ **Test di resistenza alla microforatura** (DRMS - Drilling Resistance Measurement System)
- ▶ **Test di resistenza all'abrasione** (Scotch Tape test)

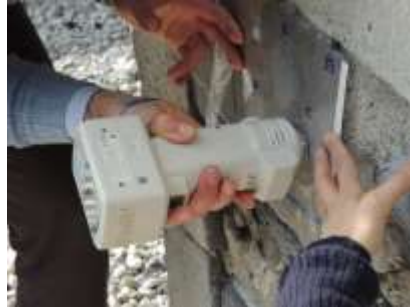
Test di resistenza alla microforatura (Drilling Resistance Measurement System)

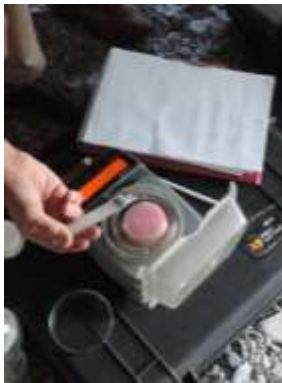
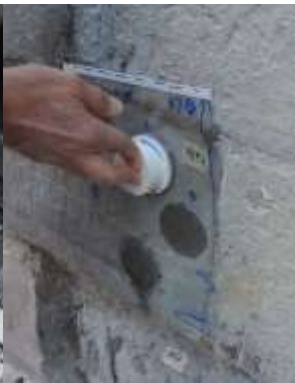
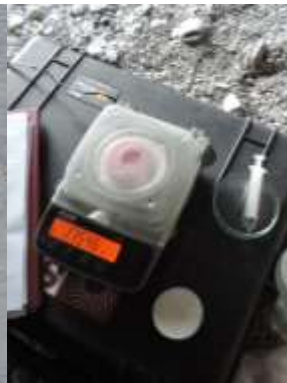
Test di misura di assorbimento a contatto (standardizzato da CNR-ICVBC) con controllo dei tempi di assorbimento tramite termografia

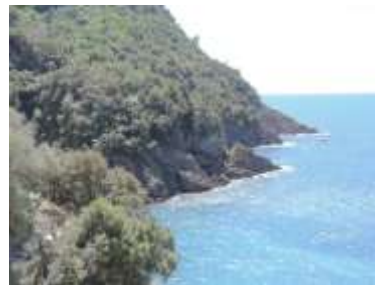
La ricerca del materiale

- ▶ Le cave di calcare marnoso in Liguria sono tutte chiuse
- ▶ Sul promontorio di Portofino sono due le formazioni geologiche principali: **Calcari del Monte Antola** (strati calcareo-marnosi intercalati da argille e arenarie) e **Conglomerato di Portofino** (base argillo-sabbiosa con ciottoli cementati da carbonato di calcio)

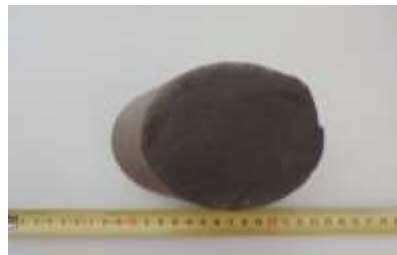
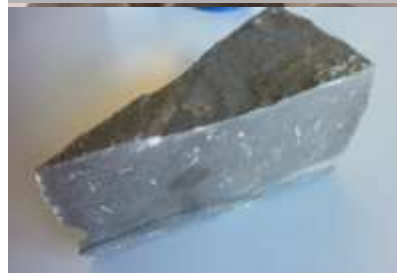
- ▶ Albergo dei Poveri - Genova: numerosi campioni di roccia derivanti da carotaggi del terreno eseguiti per prove geognostiche propedeutiche alla verifica di impatto dinamico globale dell'edificio (UniGe-DICAT luglio 2011)
- ▶ Analisi petrografica per confrontare i litotipi genovesi con quelli impiegati a San Fruttuoso

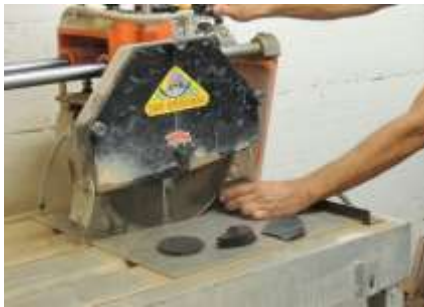
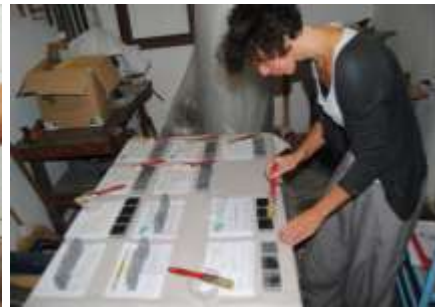
- ▶ Scelta e taglio delle carote in laboratorio (CNR-ICVBC Firenze)
- ▶ Realizzazione di 36 provini standard (dimensioni cm 5x5x2)
- ▶ Applicazione dei prodotti consolidanti e protettivi su 33 provini poiché 3 provini non trattati costituiscono il gruppo di controllo (Co.Art.)

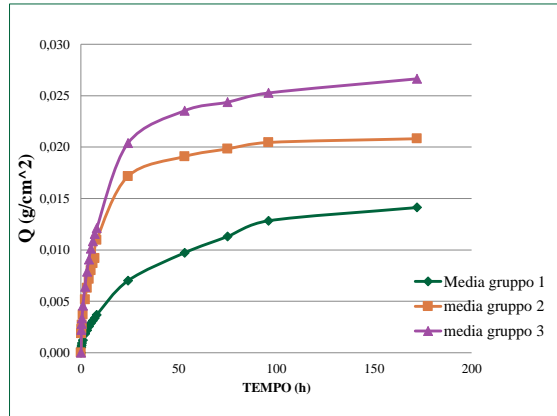
Misura di assorbimento d'acqua per capillarità

- ▶ Quantità d'acqua Q assorbita per unità di superficie S - in funzione del tempo, a pressione e temperatura ambiente - da un campione avente la superficie di base a contatto con acqua deionizzata

$$Q = (M_i - M_0) / S$$

- ❖ I dati ottenuti risultano disomogenei e possono essere raccolti in tre gruppi.

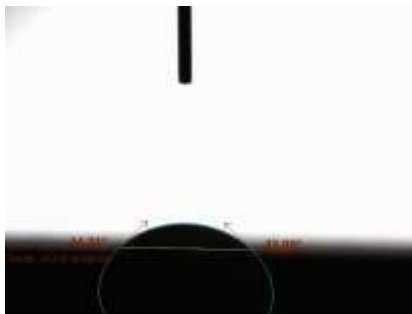
Misura dell'angolo di contatto

- ▶ Per ogni campione sono stati analizzati 5 punti (Theta Lite, optical tensiometer)

- ❖ I dati, coerenti con quelli ottenuti dalle misure di assorbimento capillare, evidenziano le variazioni tessiturali della pietra all'interno dello stesso campione

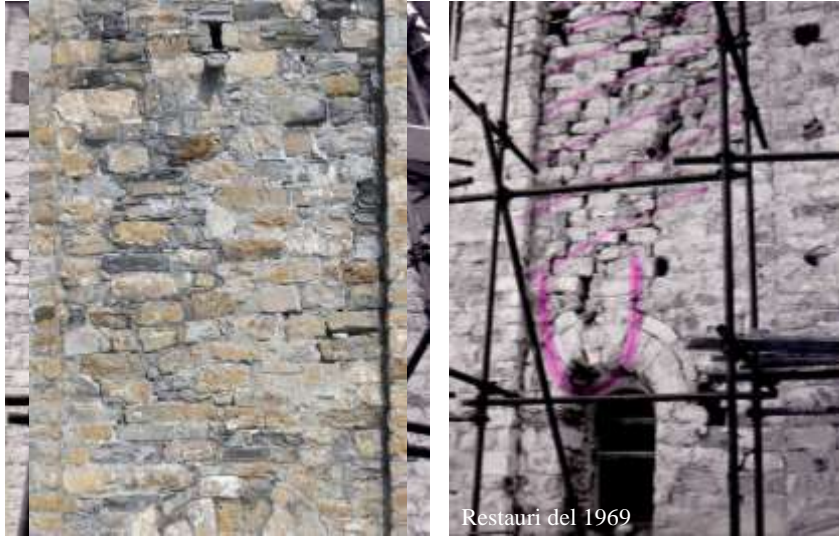
Fonti dirette e fonti indirette

Restauri del 1969

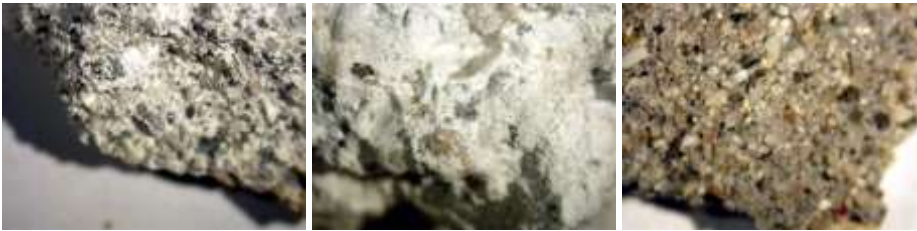
Analisi mineralogico-petrografica delle malte

Calce aerea + sabbia di mare

Calce aerea e gesso + sabbia di mare

Cemento + sabbia di fiume

Interventi del 1988

Calce aerea + sabbia di fiume

Calce aerea e cemento + sabbia di fiume

Restauri del 1969
