STUDI E RICERCHE PER IL RESTAURO

SPECIALISTI IN RESTAURO ARCHITETTONICO

COMPLESSO MONUMENTALE DI SAN NICOLÒ DEL BOSCHETTO

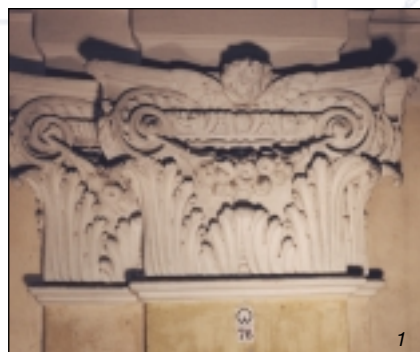
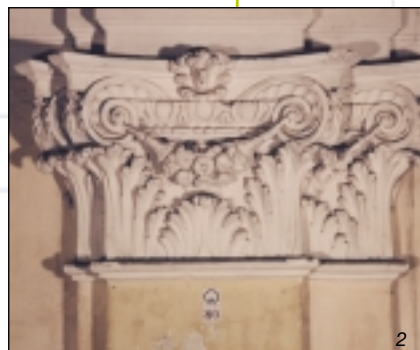
1, 2, 3, 4 - Analisi di due dei capitelli in stucco della chiesa. Il rilievo di dettaglio eseguito su tutti i capitelli serviva a ricercare ogni anomalia e differenza per stabilire se i capitelli fossero modellati in opera o fuori opera con l'uso di stampi. 5 - Fenomeno di degradazione del marmo di una lastra tombale. Il fenomeno è definibile come macchia, secondo il Lessico delle Raccomandazioni Normal 1/88, correlata alla presenza di materiale estraneo al substrato. Si ipotizza si tratti del deterioramento di un protettivo organico trasformatosi in ossalato. 6 - Una delle unghie della copertura voltata della Cappella del SS. Sacramento. L'unghia, posta in vicinanza di un finestrone, reca i segni del degrado derivanti dalla fessurazione di quest'ultimo. 7, 8 - Le immagini illustrano due diverse tecniche esecutive delle decorazioni pittoriche di una delle cappelle della Chiesa. 9 - Chiesa dell'abbazia. Veduta della navata.

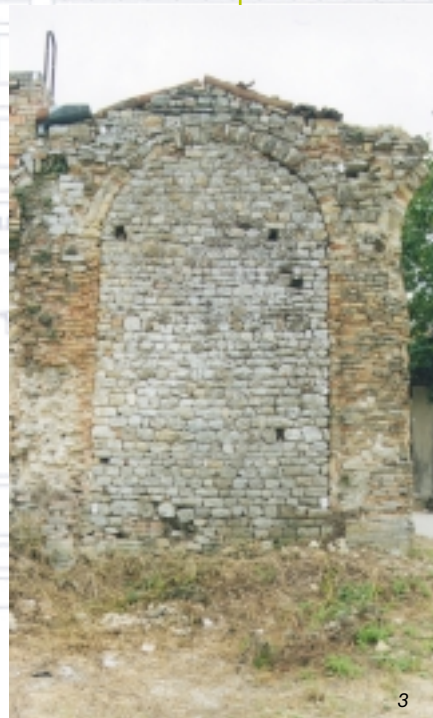
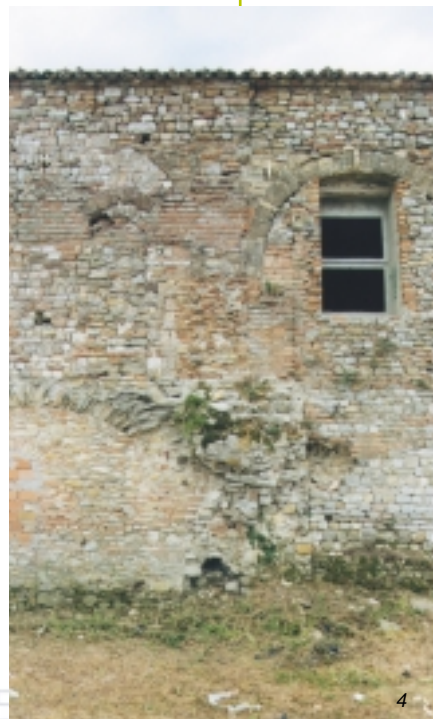
3

1 - Veduta d'insieme dell'abbazia di S. Gregorio.
2 - Particolare dell'edificio a torre.
3, 4 - Particolari della muratura.
Nel disegno - Mappatura dei fenomeni di degradazione.

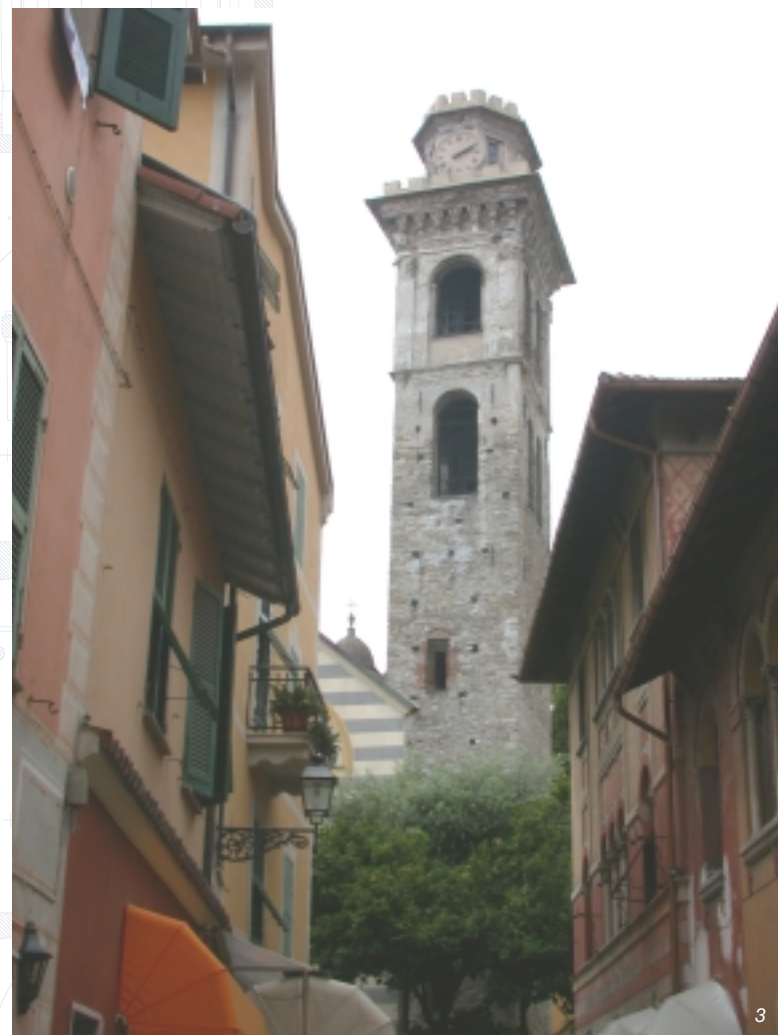
2 - Mappatura degli interventi di restauro: particolare del prospetto nord.

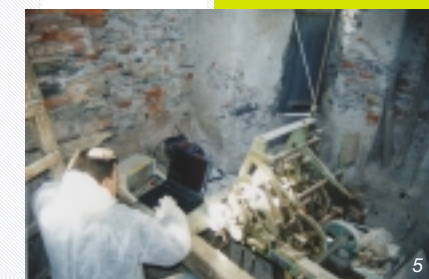
5 - Le indagini statiche sulla torre: studio delle sollecitazioni indotte dal movimento della campana. (analisi effettuata dal prof. ing. Sergio Lagomarsino dell'Università di Genova).

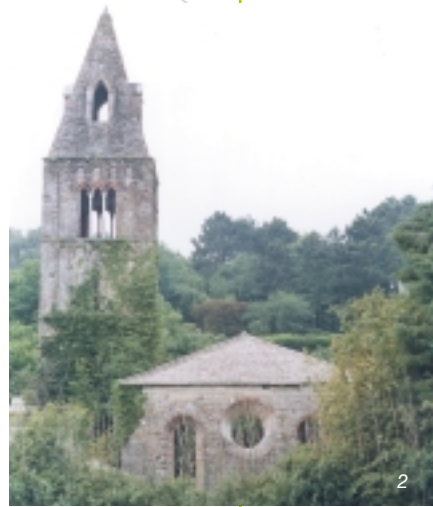
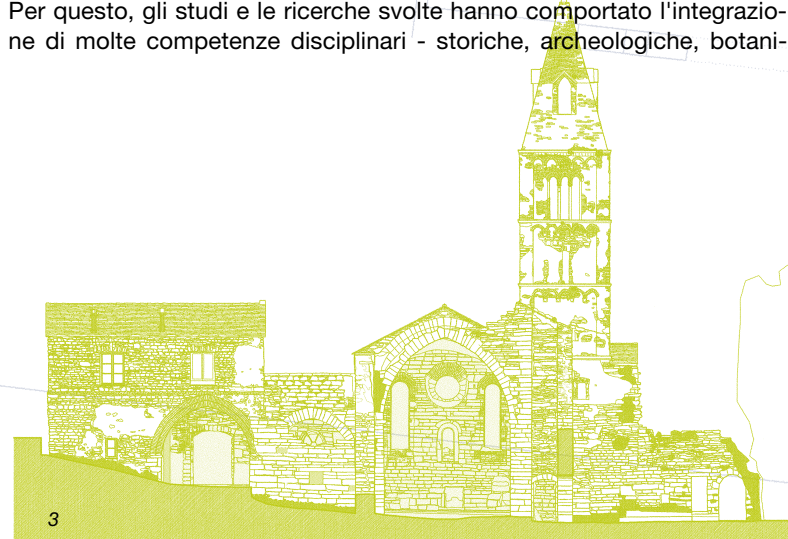
1 - Abbazia di Valle Christi a Rapallo. Mappatura dei fenomeni di degradazione.
2 - Particolare del campanile.
3 - Rilievo del complesso.
4 - Mappatura degli interventi.

che, geologiche, mineralogiche, petrografiche e chimiche - volte nel loro complesso a indagare il monumento nei suoi rapporti con il sito. Al rilievo delle geometrie degli edifici e dei resti archeologici si è così unito quello del terreno, utilizzando tecniche topografiche, longimetriche e fotogrammetriche; queste ultime hanno in particolare agevolato l'individuazione delle fasi costruttive e di trasformazione dei manufatti, attraverso la costruzione di mappe stratigrafiche particolarmente accurate; l'analisi dei fenomeni di alterazione e di degrado si è spinta sino alle indagini al georadar sul terreno di fondazione, per comprendere le possibili origini dei processi in atto e per completare le prospezioni archeologiche. Numerose sono pertanto state le collaborazioni avviate con altri enti di ricerca (CNR, Dipartimenti DIPTERIS, POLIS, DIPARC dell'Università degli Studi di Genova) per affrontare i problemi emersi realizzando ad esempio, un monitoraggio in continuo dei fattori critici ambientali (temperatura e umidità relativa), l'indagine botanica per determinare l'indice di pericolosità delle specie vegetali infestanti, la verifica sperimentale di alcuni prodotti protettivi e/o consolidanti mediante prove di simulazione eseguite in camere climatiche sui vari litotipi presenti nel complesso e mediante prove di applicazione, su una parete campione, tese a verificarne l'efficacia e a valutarne i processi di alterazione.

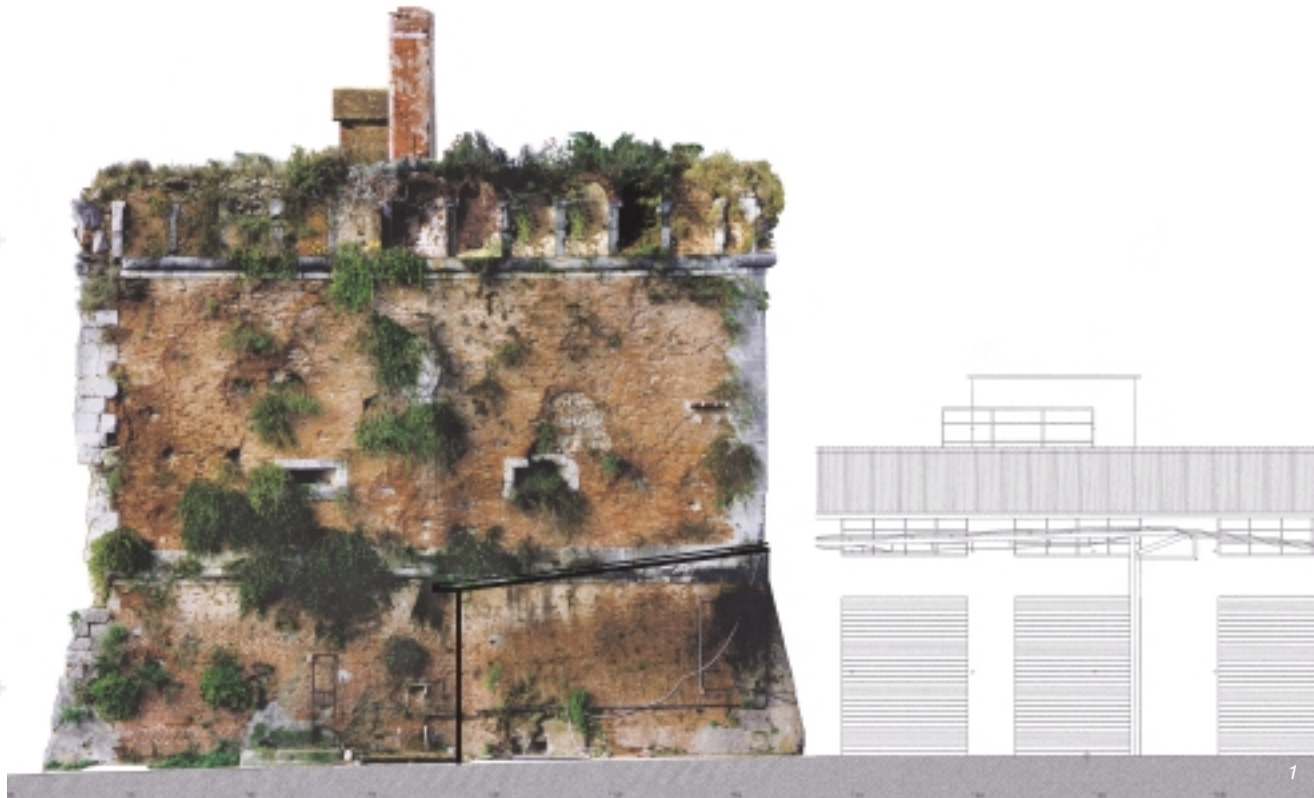
1 - Torre medicea a Pietrasanta. Rilievo del prospetto sud. Il rilievo è partito dalla costruzione di una rete topografica e si è avvalso di prese fotogrammetriche e, per la torre, di un fotoraddrizzamento mosaicato.
2 - Prospetto sud: mappatura degli interventi di restauro.
3 - Prospetto sud: mappatura dei fenomeni di degradazione. Tavola dei fenomeni che agiscono per asporto di materiale.

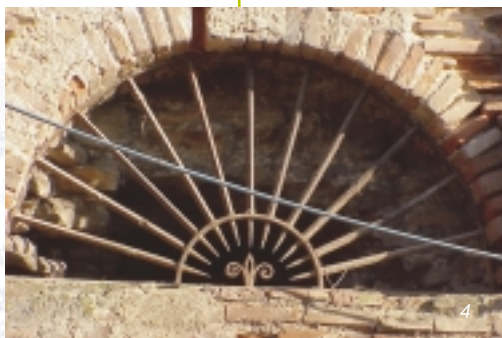
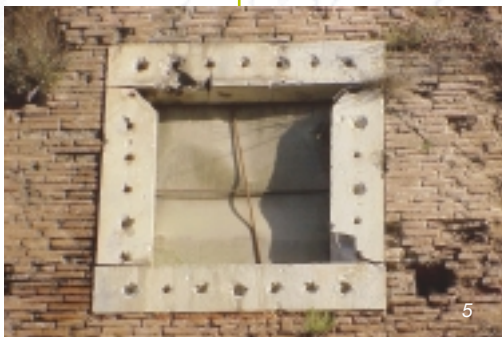
4, 5 - Torre medicea.
Particolari
di due bucatore.
6 - Prospetto sud:
mappatura degli
interventi di restauro.
7 - Simulazione
di un intervento
di reintegrazione
del cantonale in pietra
utilizzando materiale
e pezzature analoghe
all'esistente.
