“Studi e ricerche sul ponte SuPyo a Seoul Corea del Sud”

IL PONTE SUPYO

Analisi del degrado
 Prospetti

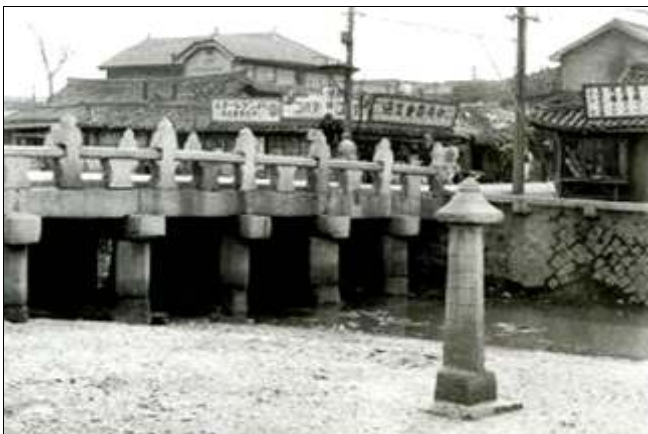
Figura 2
Foto del ponte sul fiume CheongGae, scattata intorno al 1910.

Nel 1958 il ponte di SuPyo è stato smontato dalla sede originaria sul fiume CheongGae, per l'esecuzione dei lavori di copertura del corso d'acqua, e rimontato all'interno del Parco dove oggi si trova.

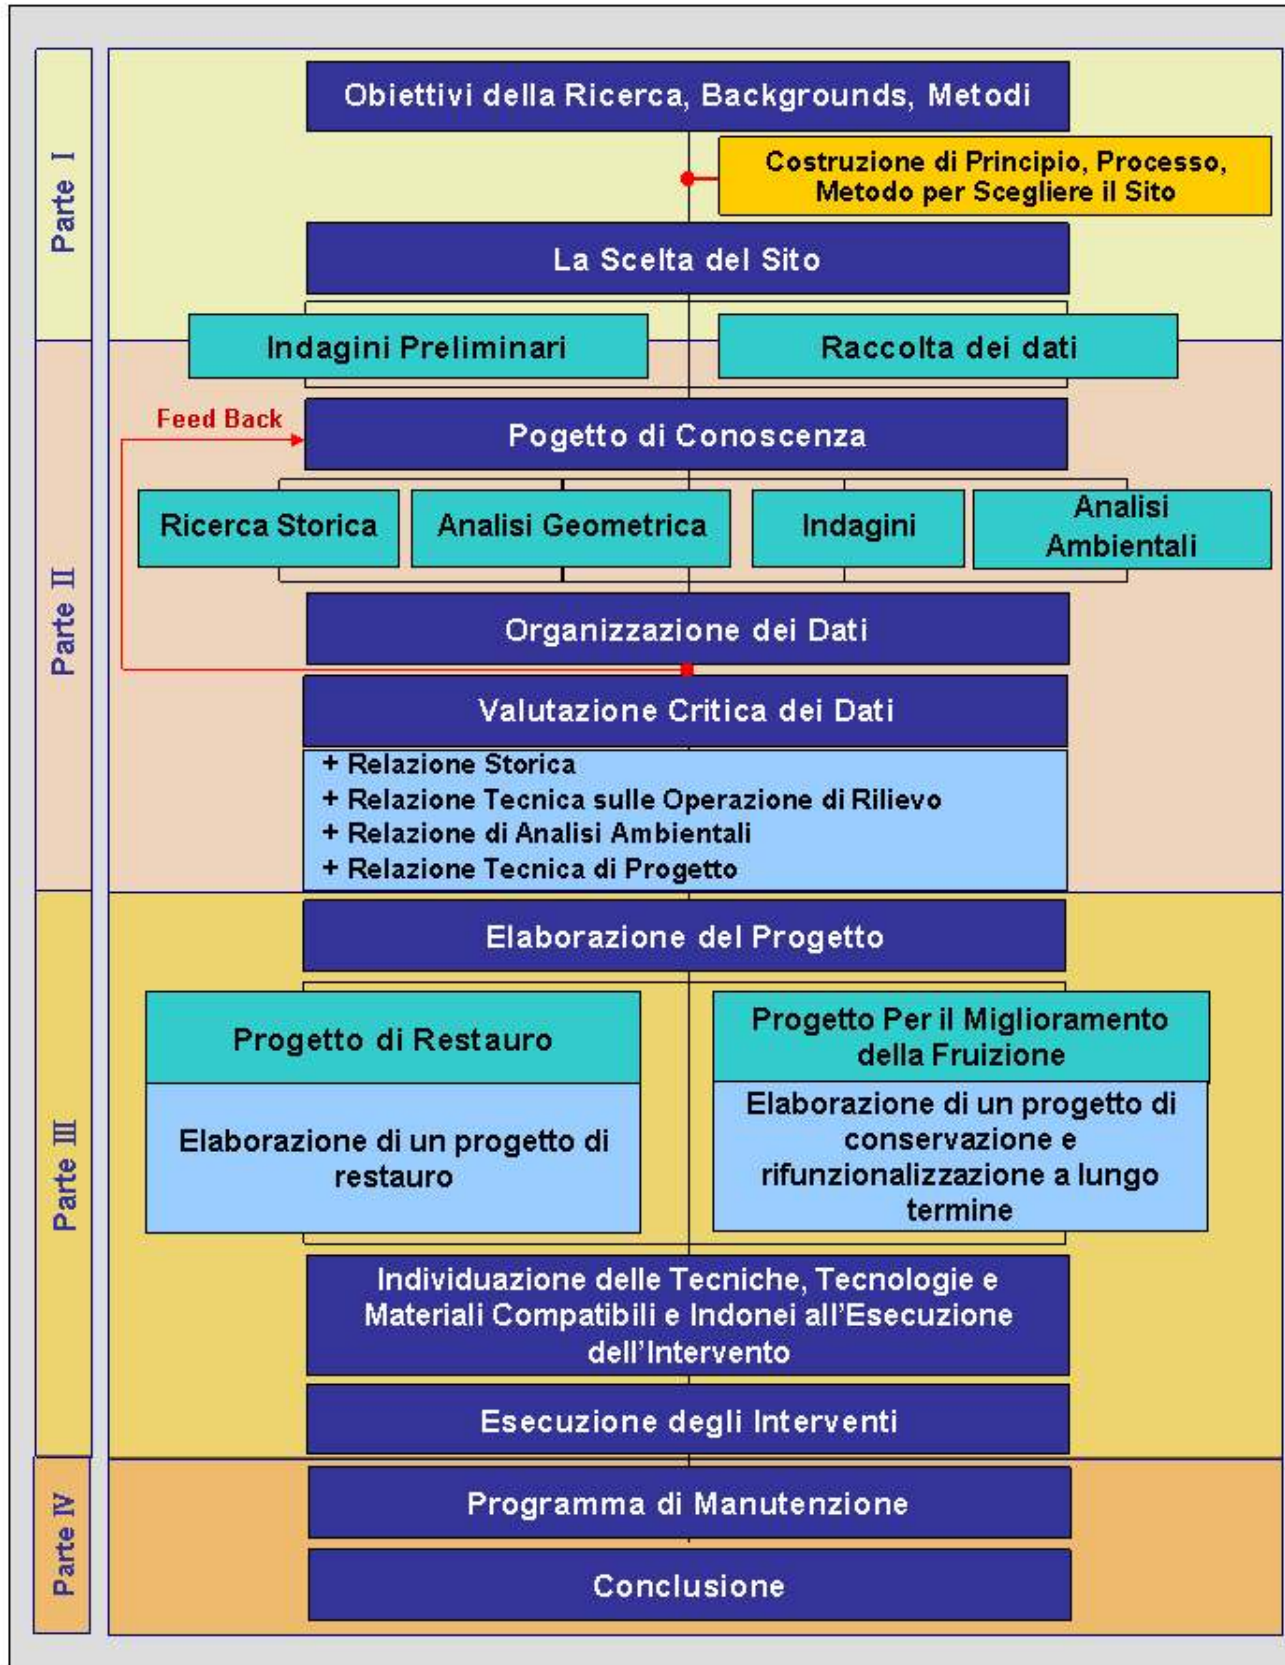
Figura 4

Diagramma delle fasi del progetto.

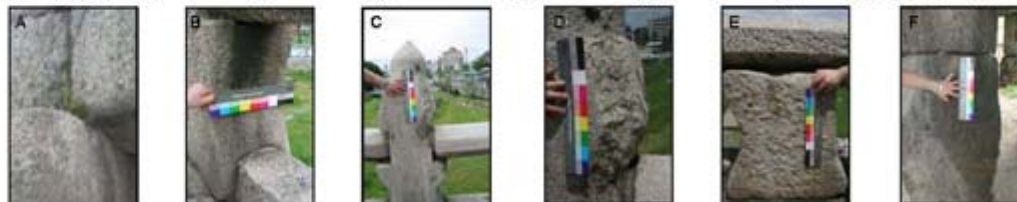
AD 02

-   Deposito superficiale
-   Disgregazione
-   Efflorescenza
-   Erosione per Corrosione
-   Macchia
-   Mancanza
-   Patina biologica
-   Presenza di Vegetazione
-   Compresenza di :
Disgregazione, Deposito Superficiale

Depositi Superficiale
 1.1 Deposito superficiale incoerente costituito prevalentemente da polveri.
 1.2 Deposito superficiale incoerente costituito da guano e materiali organici.
 1.3 Deposito superficiale coerente costituito da depositi organici e terriccio.

Disgregazione
 2.1 Disgregazione degli strati superficiali della roccia in dovuta a termoclastismo.
 2.2 Disgregazione degli strati superficiali della roccia dovuta a carbonizzazione dei fessurati.
 2.3 Disgregazione delle malte e degli altri materiali di intonaco dovuto alla commistione di cause antropiche e fattori climatici.

Efflorescenza
 Efflorescenze di colore biancastro ad aspetto cristallino generate dal trasporto da parte dell'acqua delle sostanze saline presenti nelle malte.

Erosione
 Fenomeno causato dall'azione erosiva del vento e dell'acqua battente.

Macchia
 Macchie costituite da vernici e pitture usate probabilmente come sistemi di riferimento nelle fasi di montaggio.

Mancanza
 Perdita di materiale dovuta a rottura meccanica e legata probabilmente alle fasi di montaggio e messa in opera del ponte nella sua sede attuale.

Patina biologica
 3.1 Patine di colore verdastro costituite prevalentemente da muschi.
 3.2 Aloni ed incrostazioni organiche di colore scuro dovuti a cicli umidi con formazione di muschi.

Presenza di Vegetazione
 Presenza di vegetazione infestante radicata all'interno delle fessure presenti tra i blocchi sovrapposti.
