Nota alla rappresentazione dell'ambiente B1.

La decorazione e l'arredamento della sala nel XIX secolo.

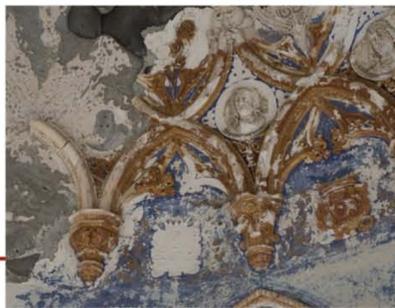
L'apparato decorativo.

Come è ancora ravvisabile dall'apparato decorativo rimasto, l'effetto coloristico dell'ambiente era giocato sul contrasto fra il blu degli sfondati delle pareti e della volta e l'oro delle cornici delle finestre e dei modellati della volta (peducci, costoloni, stemmi e medaglioni); purtroppo gli stucchi sono conservati in un'area molto limitata.

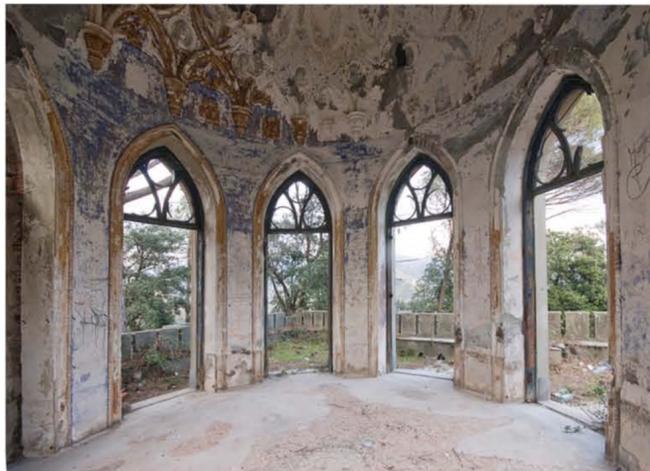
Veduta dell'ambiente, verso il prospetto nord-est. Nonostante la parziale mancanza degli infissi, con le relative vetrate colorate, il degrado dell'apparato decorativo e del mosaico pavimentale, la sala evoca lo splendore di un tempo passato, in cui suscitava stupore e meraviglia nei visitatori; oltre le aperture, si può immaginare la vista che si apriva sul paesaggio circostante, all'epoca ancora incontaminato.

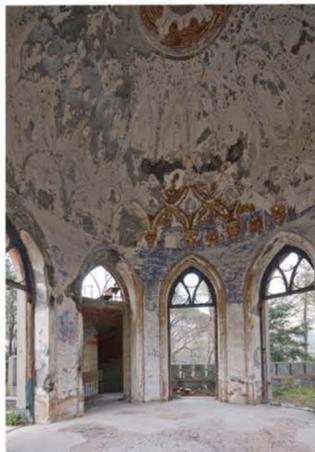
Veduta dell'ambiente B1, verso il prospetto nord.

Anche nella finestra posta in corrispondenza del punto di arrivo della scala a spirale era presente la vetrata colorata analoga a quella delle aperture che davano sul terrazzo esterno. In corrispondenza di questa porzione di volta è ancora presente parte della decorazione modellata in stucco, sebbene compromessa dal degrado degli elementi tridimensionali e delle coloriture.

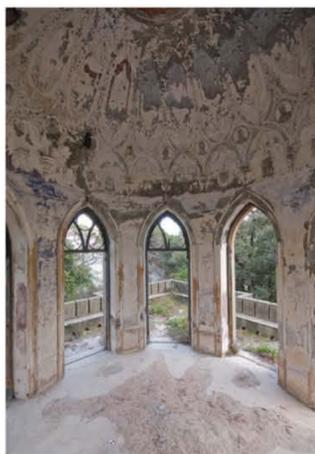
Veduta dell'ambiente B1, verso il prospetto sud-est.

L'apparato decorativo è molto lacunoso o completamente mancante, come nella maggior parte dell'ambiente. Sulla volta è leggibile l'andamento degli elementi modellati crollati, anche per la presenza diffusa del disegno preparatorio a carboncino. Solo la parte centrale della volta è completamente lacunosa e non è possibile ipotizzare la conclusione sommitale dell'apparato decorativo.

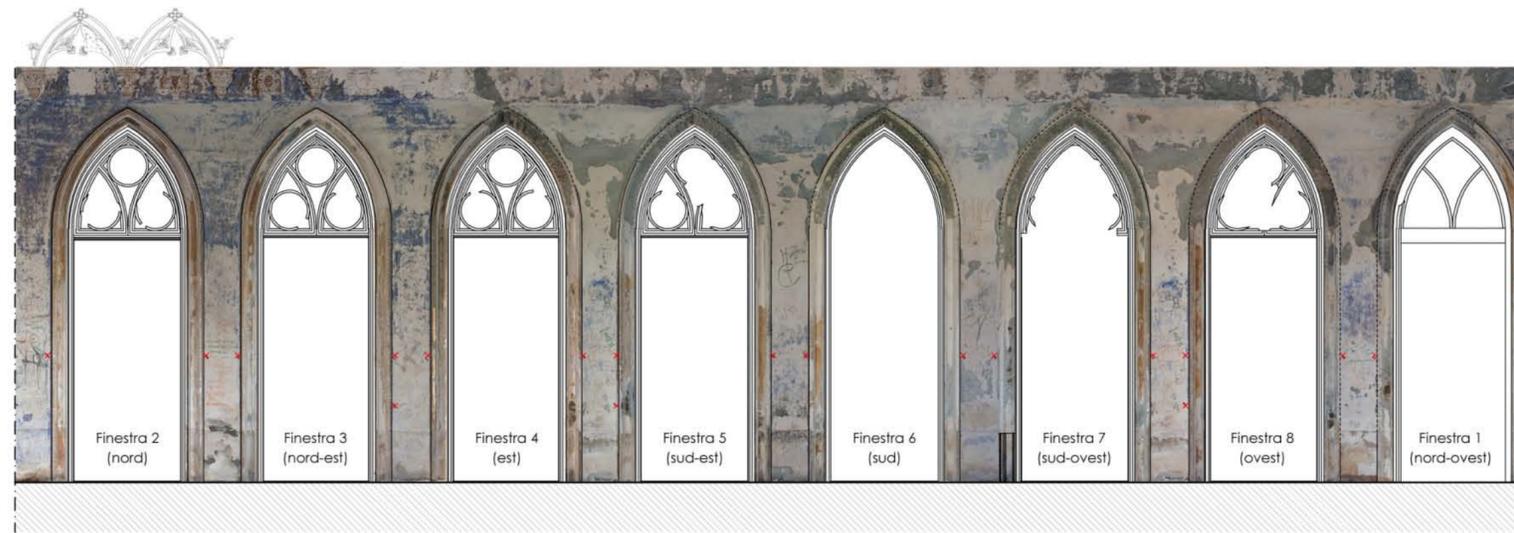
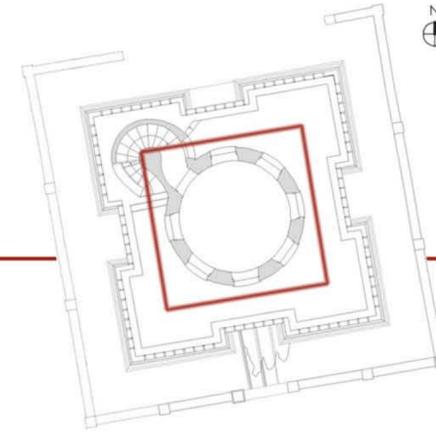
Ambiente B1 - Sviluppo prospetto

Raddrizzamento qualitativo

Per lo sviluppo delle pareti dell'ambiente è stato fatto un raddrizzamento qualitativo in photoshop, fino all'altezza dell'imposta della volta soprastante. La volta è stata rappresentata come proiezione in pianta della fotografia zenitale della stessa. Per il mosaico pavimentale è stata fatta una fotogrammetria piana digitale in RDF. Per la collocazione del fotoraddrizzamento sulla pianta sono stati proiettati a terra i punti del livello utilizzato per il rilievo dell'ambiente. La mosaicatura è stata realizzata con più fotogrammi, per ognuno dei quali sono stati posizionati 4 punti che sono stati rilevati per trilaterazioni.

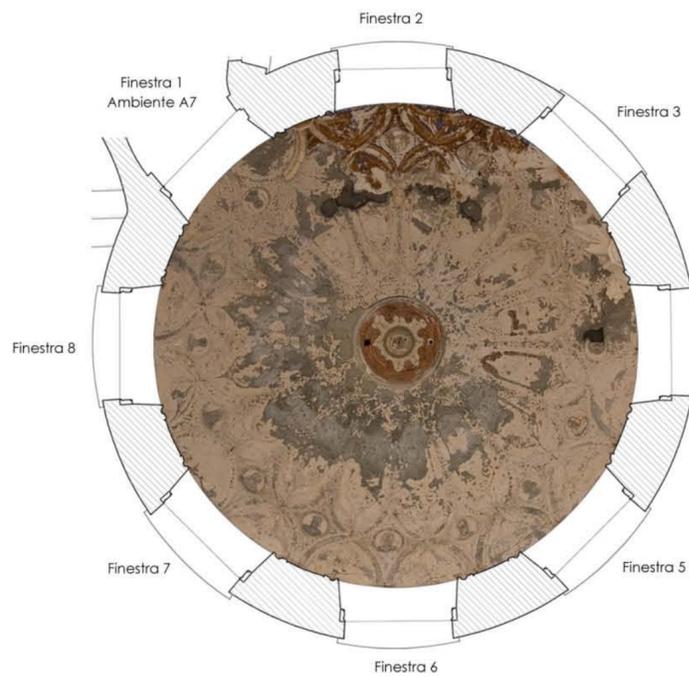
Ambiente B1 - Pianta con proiezione della volta

Proiezione in pianta della fotografia zenitale

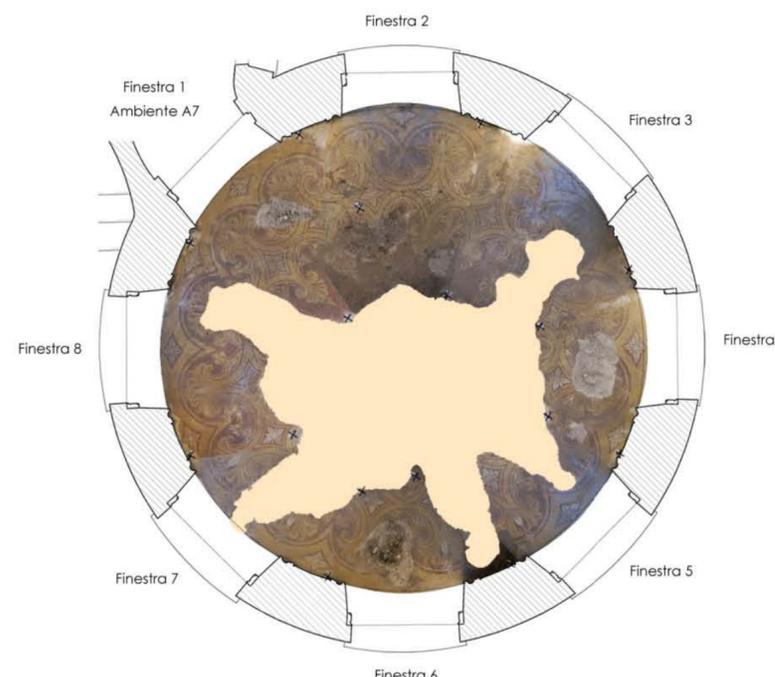
Ambiente B1 - Pianta

Fotogrammetria digitale del mosaico pavimentale

Lacuna centrale, molto estesa, con perdita delle tessere del mosaico e la messa in luce del sottofondo. Sono comunque presenti altre lacune, di estensione notevolmente più limitata, che tuttavia interrompono la continuità del disegno.

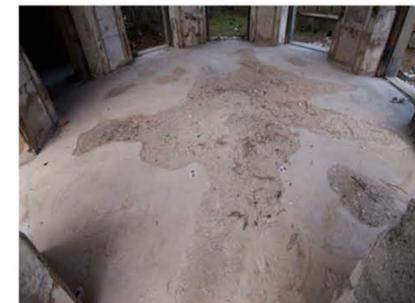
Il mosaico pavimentale. La disposizione delle tessere realizzava un disegno geometrico-floreale, ad andamento concentrico, che riprendeva la soprastante decorazione della volta. La lacuna presente nella parte centrale non rende comprensibile il disegno, se presente, di quest'area.

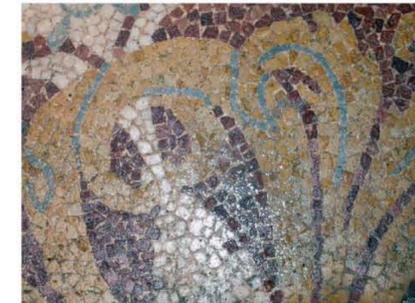
Particolare del mosaico. Le tessere del mosaico, di colore prevalentemente rosso e giallo (in argilla cotta), con alcuni decori bianchi e turchini, riprendevano le cromie dell'ambiente.
