Ambiente B1 - Pianta con proiezione¹⁾ della volta

Mappatura dei fenomeni di degrado¹⁾

Ambiente B1 - Sviluppo

Mappatura dei fenomeni di degrado

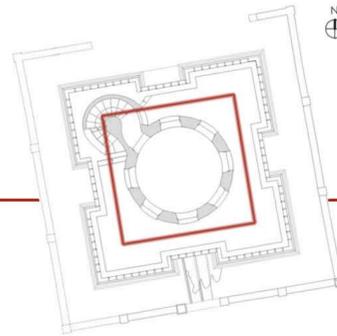
I fenomeni di degrado riguardano sia le pareti verticali sia la volta, e sono in buona parte legati alla prolungata esposizione del locale agli agenti atmosferici. Tale esposizione è dovuta all'assenza dei serramenti che un tempo chiudevano il perimetro dell'ambiente. I materiali utilizzati per decorare questo locale (per esempio le coloriture a tempera, le dorature e gli stucchi), non essendo stati pensati per resistere a vento e piogge, hanno subito un degrado molto veloce e diffuso, che ha comportato la quasi totale scomparsa delle decorazioni a rilievo della volta e delle pitture blu e oro delle specchiature fra le finestre.
Si sono così sviluppate lacune di tipo superficiale molto estese, e lacune intermedie e profonde localizzate, che hanno interessato tutti gli strati di intonaco. In alcuni punti la tessitura muraria o le lastre di ardesia isolate. In quest'ultimo caso l'ardesia risulta scagliata. Sotto tramontana inoltre, l'intonaco risulta eroso ed attorno alle finestre disgregato.

Un'altra causa di degrado, che riguarda specialmente la volta, è da leggersi nella mancata manutenzione del sistema di copertura che ha provocato e continua a provocare macchie di umidità ed efflorescenze, specie nella porzione compresa fra la chiave e le reni.
Non da ultimo vanno citate le attività vandaliche di intrusi che hanno deturpato con graffiti ed incisioni anche questo ambiente, come quelli collocati al piano terreno. Graffiti e incisioni si trovano ad altezza uomo e si sovrappongono alle scarse tracce di decorazione blu e oro superstiti.
