### I prospetti

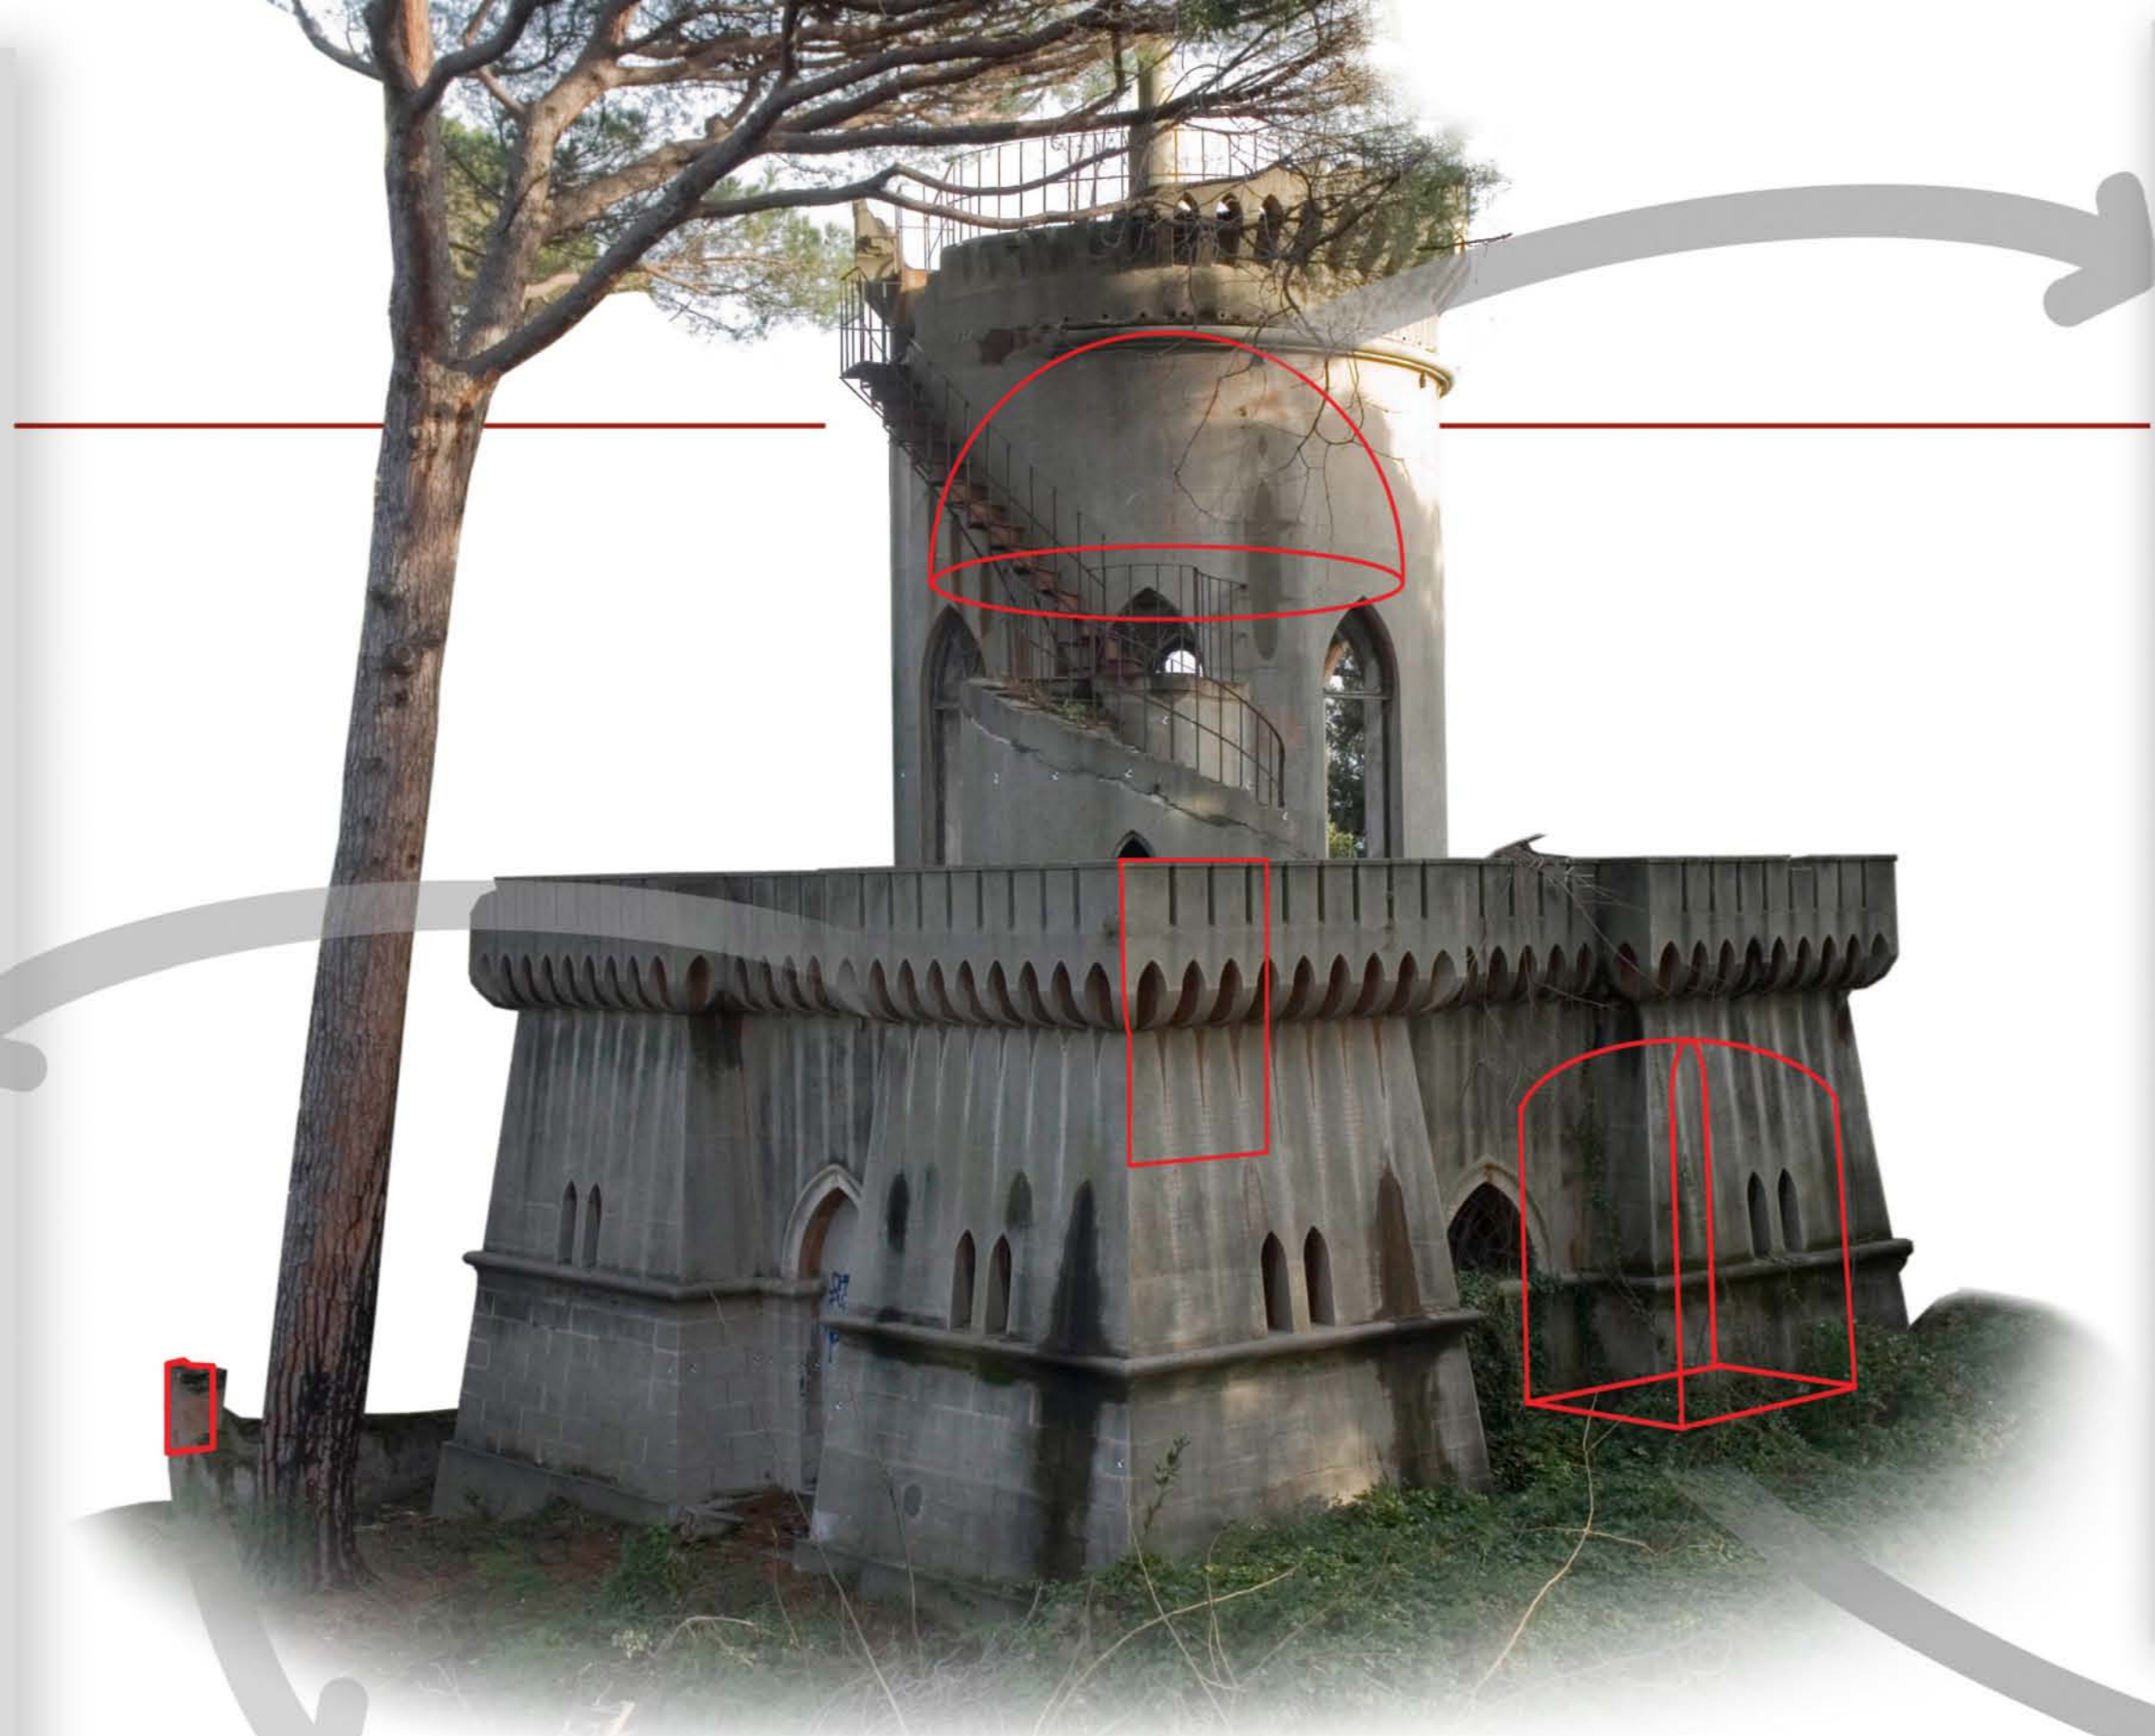
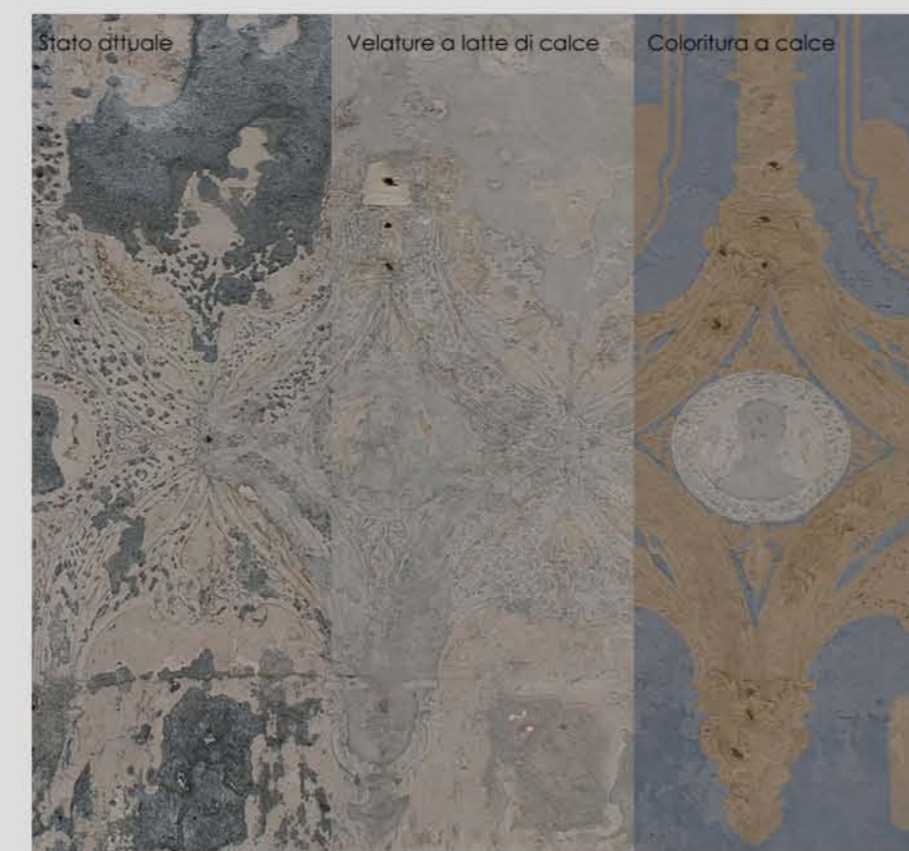
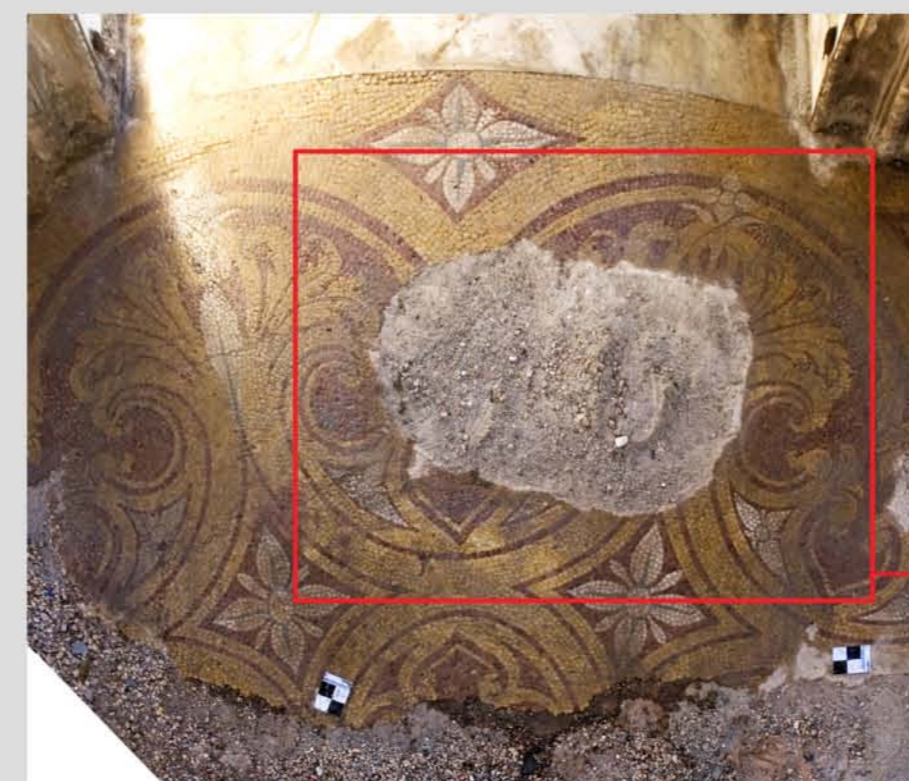
### Ambiente B1

**Stato attuale:**  
Ariccio differenziato: nella parte basamentale, fino a circa 80 cm dal pavimento è costituito da una malta di calce idraulica e sabbia locale, nelle zone superiori il legante è costituito da calce aerea. Intonachino di calce aerea e sabbia marina locale.  
La malta è fortemente degradata, in stato di polverizzazione e con presenza di efflorescenze saline, per le infiltrazioni d'acqua dalla copertura e per l'azione erosiva del vento. Fino a circa 1.5 metri da terra vi sono numerosi graffi a pennarello.

- Operazioni:
  1. pulitura dei depositi superficiali e rimozione dei graffi;
  2. integrazione con malta delle mancanze di intonaco
  3. abbassamento del tono delle lacune con velature a latte di calce
  4. stesura di campiture di colore entro i contorni del disegno preparatorio;
- Le velature potranno essere completate con ombreggiature per simulare la plasticità degli stucchi originali.

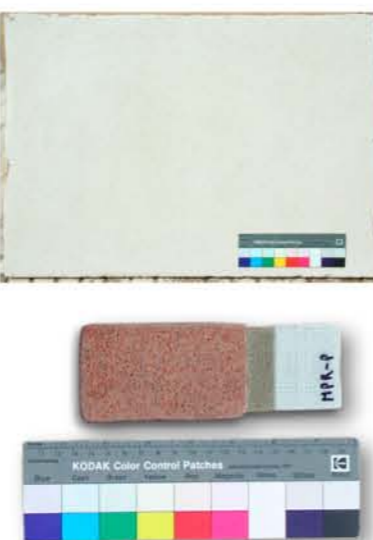
**Stato attuale**  
Intonaco realizzato con malta di calce e sabbia marina locale. Coloritura a calce tonalità rosso mattone. Le superfici presentano mancanze e lacune che interessano anche più strati d'intonaco, fessurazioni e fratture, distacchi dell'intonaco. Nonostante l'erosione superficiale, la malta ha un'ottima coesione e tenacità.

1. Trattamento biocida
2. Rimozione delle piante rampicanti
3. Pulitura dei depositi superficiali
4. Consolidamento e protezione della cresta con malta di cocciopesto
5. Integrazione con malta di calce

6. Velature saltatono con latte di calce e pigmenti naturali
